タービン建屋内での主油タンク油冷却器からの油漏れについて

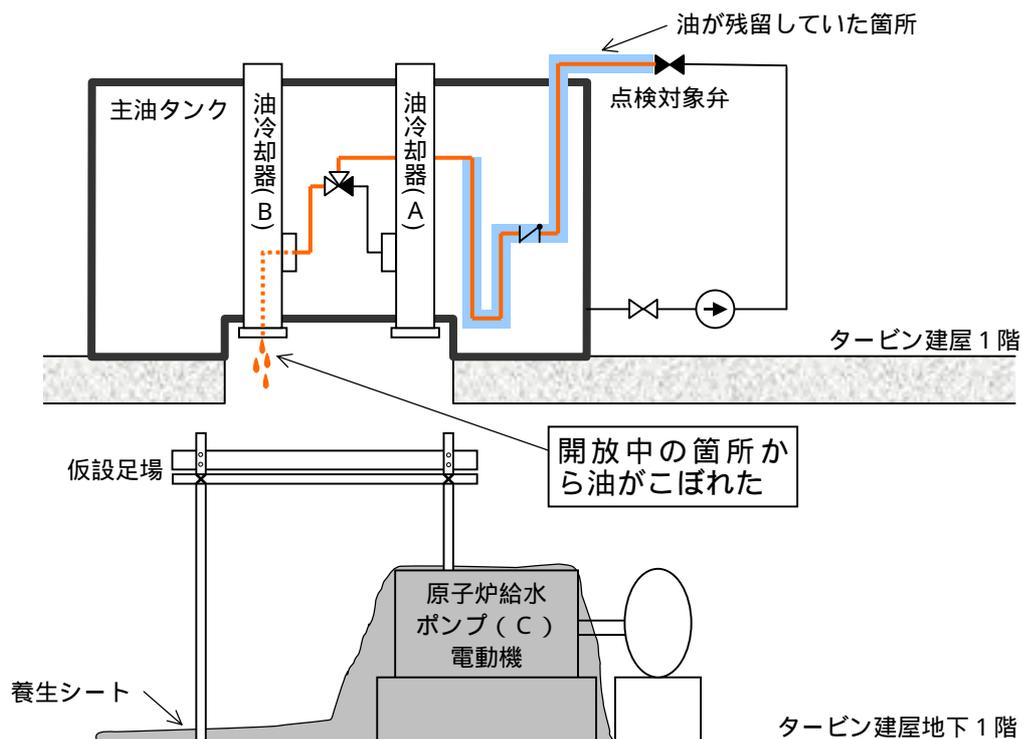
8月29日午前9時20分頃、タービン潤滑油系^{*1}の弁点検作業において、点検対象弁を開けたところ、配管内に残留していた潤滑油が、点検のため開放中であった油冷却器^{*2}（B）下部からこぼれ、その下の階に設置されている原子炉給水ポンプ（C）電動機の一部にかかりました。こぼれた量は約45リットル、放射能は含まれていませんでした。こぼれた油は拭き取りました。

原因は、弁点検作業に先立って実施された主油タンク内の油抜き作業時、点検対象弁を開けるべきところ、閉めたままとしたことから、当該弁の下流配管内に油が残留したためです。

油漏れの状況

今後、主油タンク内の油抜き作業時の当該弁の操作について、より確実に実施されるよう、手順書の記載を充実することとします。
