## 志賀原子力発電所 2号機 タービン建屋内配管支持構造物のひびについて

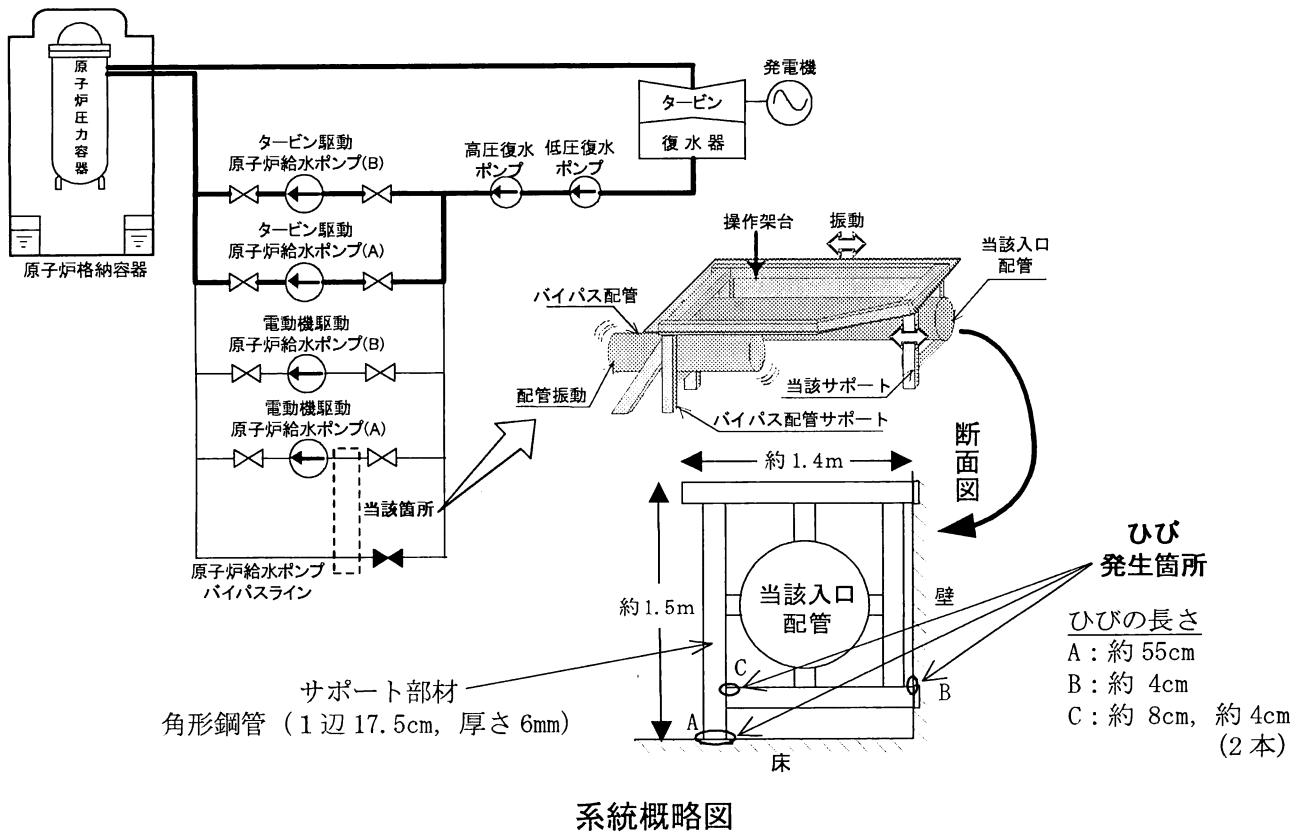
系統概略図

志賀原子力発電所 2号機は、100%電気出力段階での試運転中のところ、平成 17 年 11 月 7 日午前 4 時 30 分頃、電動機駆動原子炉給水ポンプ（A）入口配管の支持構造物（以下「当該サポート」という。）溶接部にひびが生じていることを発見しました。

原因は、当該ポンプの試験運転における振動調整時に、当該入口配管近傍にある原子炉給水ポンプバイパス配管で一時的に大きな振動が発生し、この振動がバイパス配管サポートから操作架台\*を介して当該サポートに伝わり、ひびが発生したことによるものと推定しております。

当該サポートの他の溶接部及び当該サポートが支持する配管を点検した結果、異常は認められませんでした。また、当該系統の他のサポートについても異常は認められませんでした。

なお、当該サポートが機能しなくても、配管全体のサポート設計には余裕があることから配管の健全性への影響はありません。

当該溶接部に対しては、補修溶接を行うと共に、念のため、補強材を設置し、11 月 9 日に復旧しました。
