<u>志賀原子力発電所1号機</u> 高圧炉心スプレイディーゼル発電機の制御盤内のケーブル損傷について

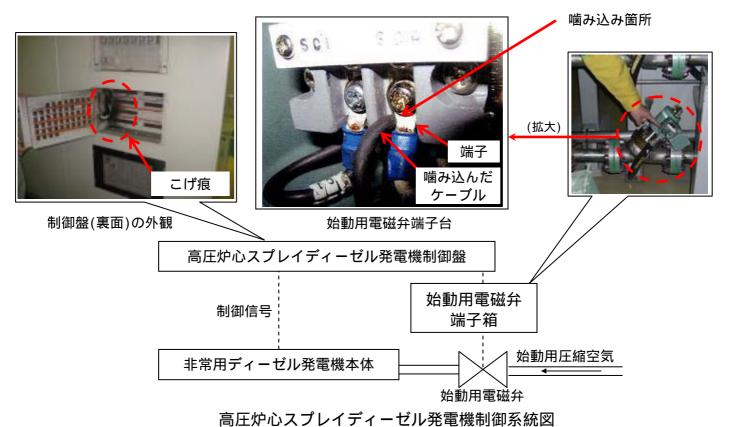
現場を調査したところ,高圧炉心スプレイディーゼル発電機の制御盤内にこげ痕があり, ケーブルが損傷していることを確認しました。

原因を調査した結果,現場の始動用電磁弁 ³端子箱内においてケーブルを取り付ける作業を行う際,整線 ⁴が不十分だったために,ケーブルが端子に噛み込み,短絡が発生したことが判明しました。

このため,ケーブルの取付けの際はチェックシートを用いて整線が行われていることの確認を行うこととしました。
