志賀原子力発電所2号機 給水加熱器の内部仕切り板のひびについて

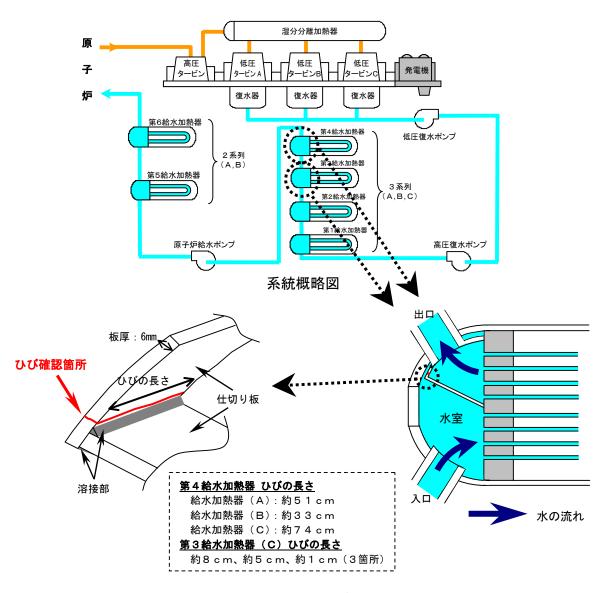
志賀原子力発電所2号機は、設備の総点検を実施中ですが、この中でタービン建屋内にある給水加熱器*1の水室内部を点検していたところ、1月31日に第4給水加熱器(A)、(B)、(C)に、また、2月8日に第3給水加熱器(C)において、内部仕切り板*2の溶接部近傍にひびを確認しました。

給水加熱器のひびの状況

現在、原因を調査しており、その結果を踏まえ、必要な処置を行います。
