# 【まとめ】令和6年能登半島地震以降の志賀原子力発電所の現況について（3月25日現在）

# 令和6年能登半島地震以降の志賀原子力発電所の現況について（3月25日現在）

## 令和6年能登半島地震以降の志賀原子力発電所の現況について（3月25日現在）

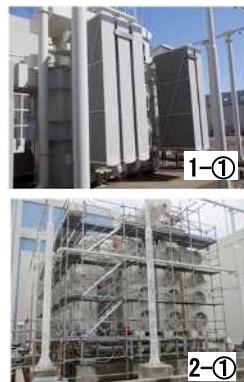
### ○絶縁油漏れ

1号機起動変圧器（1-①）および2号機主変圧器（2-①）の漏れた絶縁油について回収済み。

1、2号機とも外部電源から受電している。

1号機起動変圧器は部品交換等を実施し受電済み。

⇒必要な外部電源や非常用の電源が確保されており、  
使用済燃料の冷却等の原子力安全の確保に影響はない。

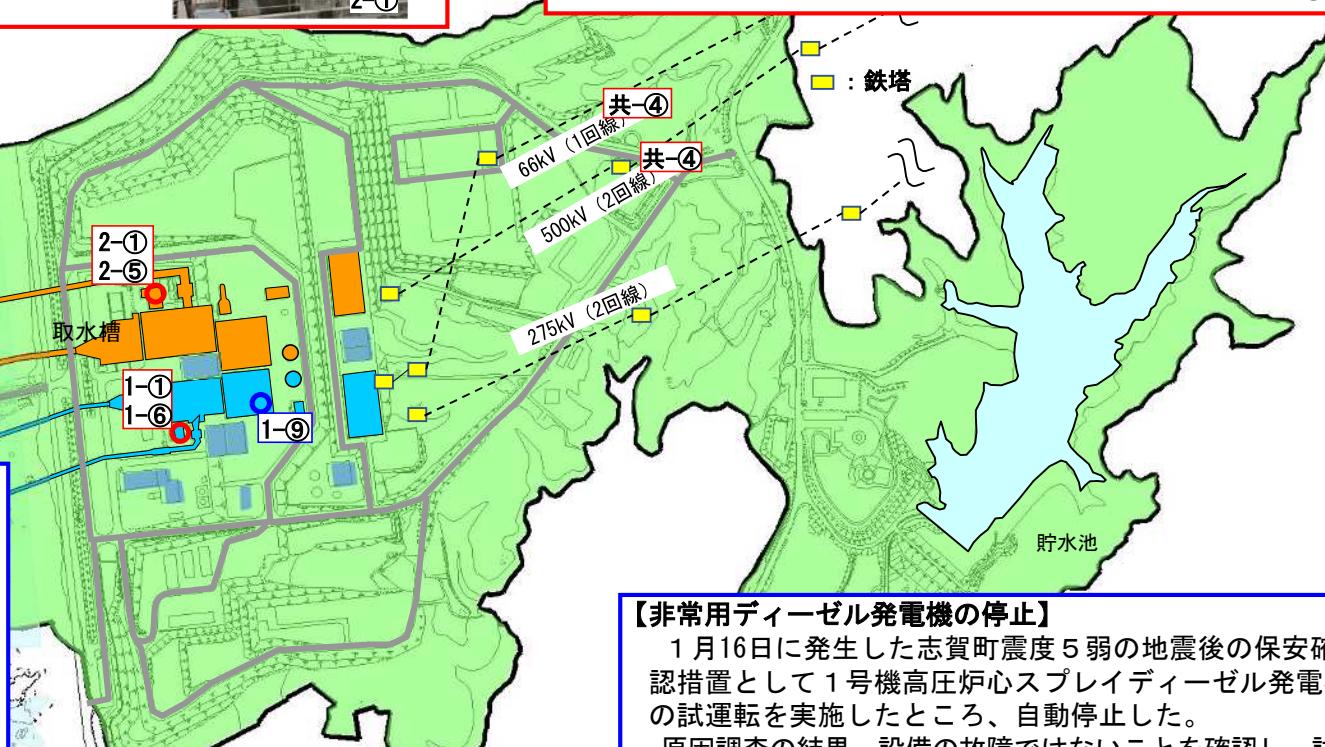
2号機主変圧器の噴霧消火設備の作動により飛散し、その後の降雨で側溝等を通じ前面海域に流れた絶縁油（共-③）についても処理・回収済み。

その後、再び前面海域に絶縁油が流出したことを受け、海岸部へのオイルフェンスの設置、側溝の油吸着マットの設置方法の改善等を実施するとともに、監視強化を継続中。

防油堤の敷砂利を撤去し、防油堤、地下タンクに損傷がないことを確認。

油が飛散した防油堤外の碎石部、側溝および道路（舗装部）を油流出源と特定し、碎石の除去、洗浄を実施。

⇒油の処理・回収およびオイルフェンス設置を行っており海洋への影響はない。

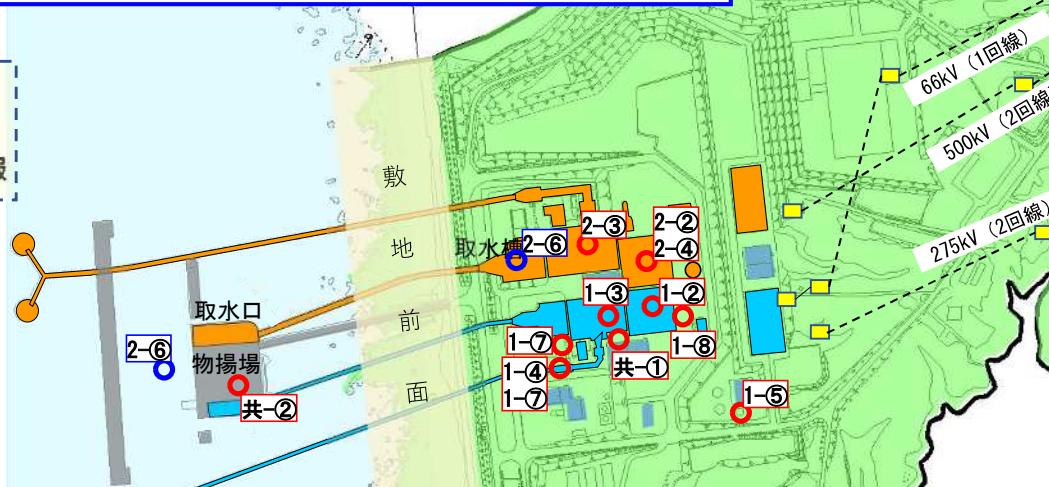
(2-⑥)

- 物揚場付近の波高計データおよび取水ピット内の水位データより、約3メートルの水位上昇を確認（公表済）。
- 敷地前面の津波遡上高について、解析および痕跡調査を行った結果、約4メートルと確認。

⇒発電所の敷地高さは11メートルであり、発電所への影響はない。
