【まとめ】令和6年能登半島地震以降の志賀原子力発電所の現況について（5月31日現在）

令和6年能登半島地震以降の志賀原子力発電所の現況について（5月31日現在）

発生事象および現時点までの対応状況

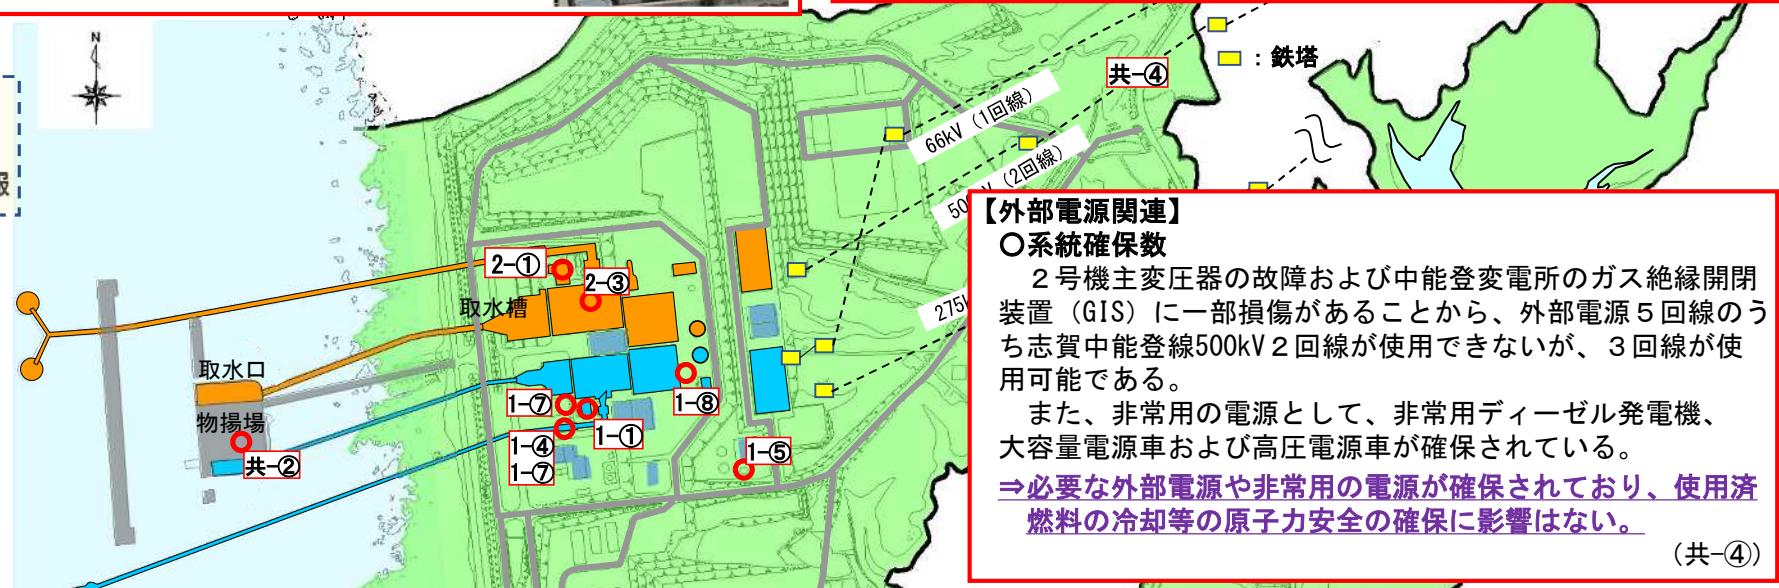
(2-③)

○タービン「伸び差大」警報

停止中の2号機低圧タービンにおいて「伸び差大」警報が発生した。

低圧タービンおよび高圧タービンの動翼と静翼との接触痕や、発電機回転検出器の損傷等を確認。

⇒タービンの停止中に発生したものであり、原子力安全の確保に影響はない。

2024年度上期を目途にタービン・発電機点検を行い、損傷の有無を確認の上、補修および復旧を実施予定。

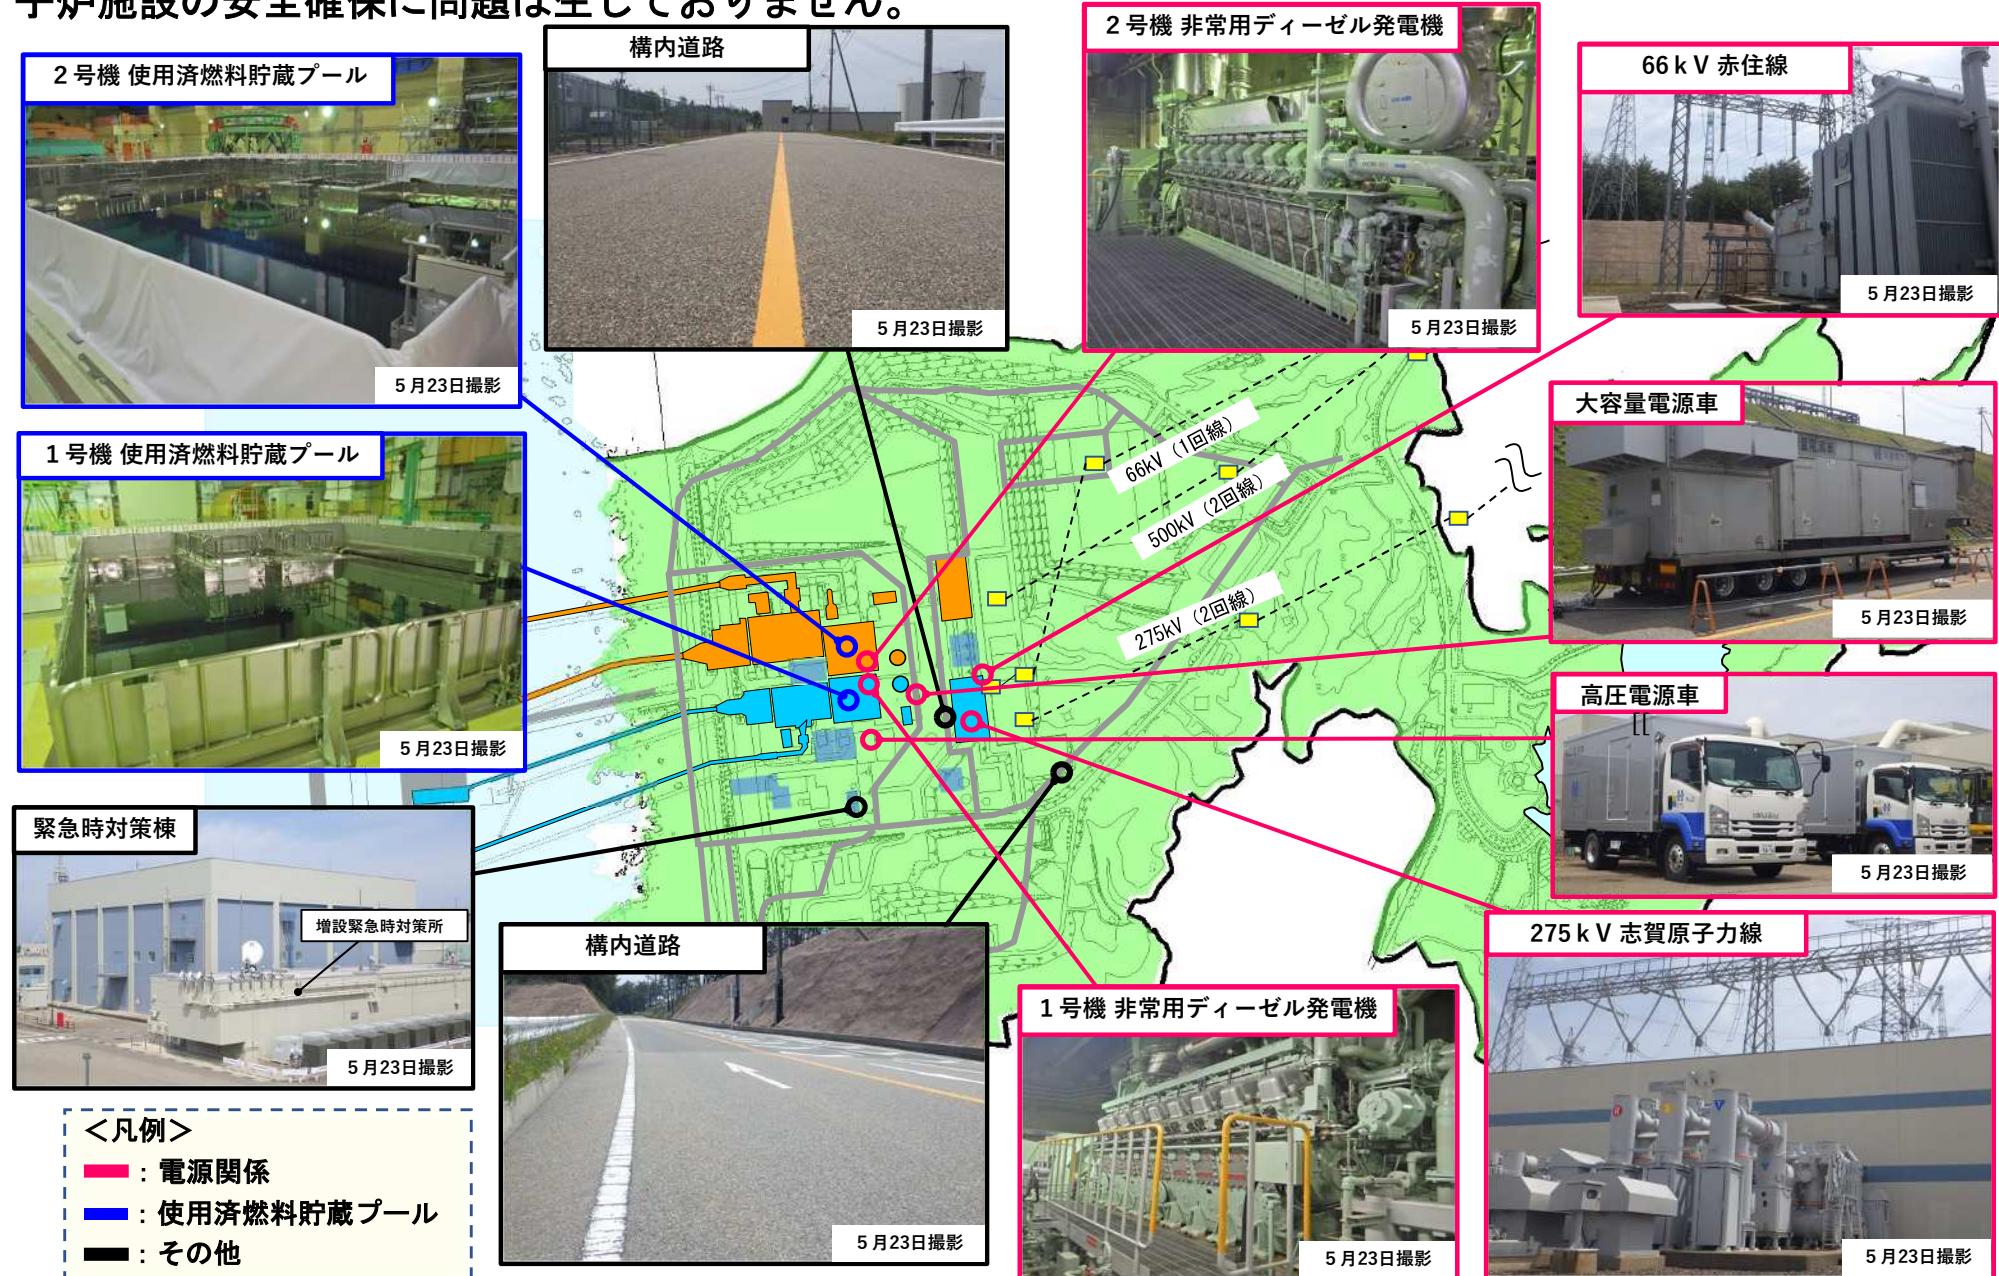
「令和6年能登半島地震」により、一部設備に被害が発生しましたが、外部電源や必要な監視設備、冷却設備および非常用電源等の機能を確保するとともに、主要建屋、構内道路等には被害が発生しておらず、原子炉施設の安全確保に問題は生じておりません。
