令和6年能登半島地震以降の志賀原子力発電所の現況について（7月4日現在）

「令和6年能登半島地震」により、一部設備に被害が発生しましたが、外部電源や必要な監視設備、冷却設備および非常用電源等の機能を確保するとともに、主要建屋、構内道路等には被害が発生しておらず、原子炉施設の安全確保に問題は生じておりません。

発生事象および現時点までの対応状況

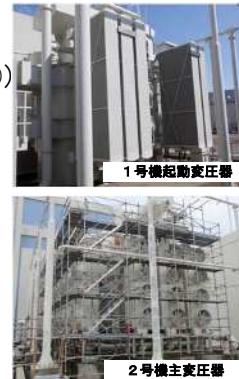
○絶縁油漏れ

1号機起動変圧器（1-①）および2号機主変圧器（2-①）の漏れた絶縁油について回収済み。

1、2号機とも外部電源から受電している。

1号機起動変圧器は部品交換等を実施し受電済み。

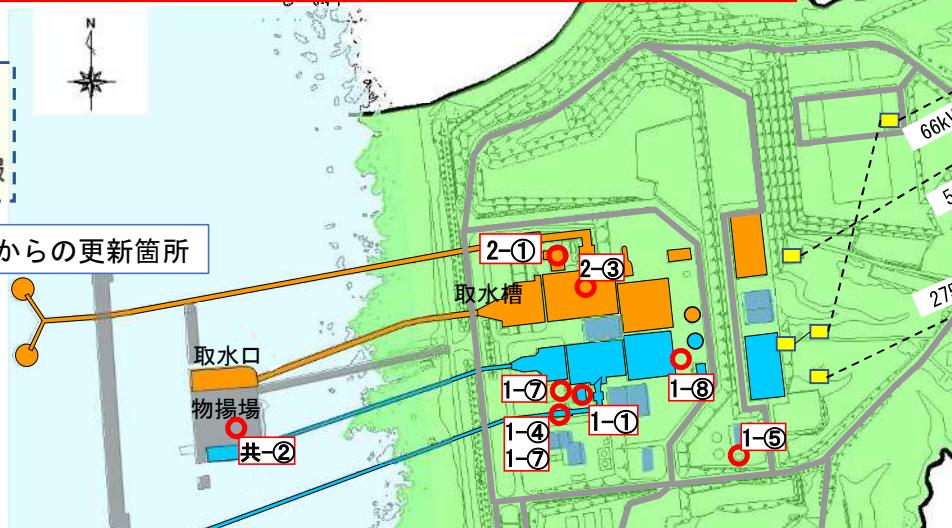
(2-③)

○タービン「伸び差大」警報

停止中の2号機低圧タービンにおいて「伸び差大」警報が発生した。現在タービン点検作業を実施中。

全ての低圧タービンおよび高圧タービンの動翼と静翼との接触痕や、発電機回転検出器の損傷等を確認。

2024年度上期を目途にタービン・発電機点検を行い、損傷の有無を確認の上、補修および復旧を実施予定。
