## 志賀原子力発電所 1号機原子炉冷却材再循環ポンプ A号機の 点検・調整のための原子炉手動停止の原因と対策について

平成14年4月9日  
北陸電力株式会社

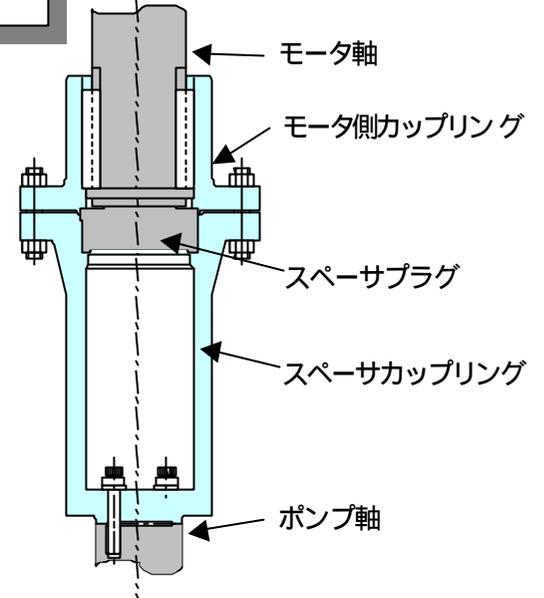
## 軸継手部概要図

なお、今回確認されたスペーサプラグとモータ軸下端における外周部の均一でない当たり面も軸振動値を高くした要因であると推定されます。

さらに、念のため、再組立てにあたっては、メカニカルシールの摺動部品等を新品に取り替えます。また、スペーサプラグとモータ軸下端における外周部の当たり面が均一となるように当たり面を管理することとしました。

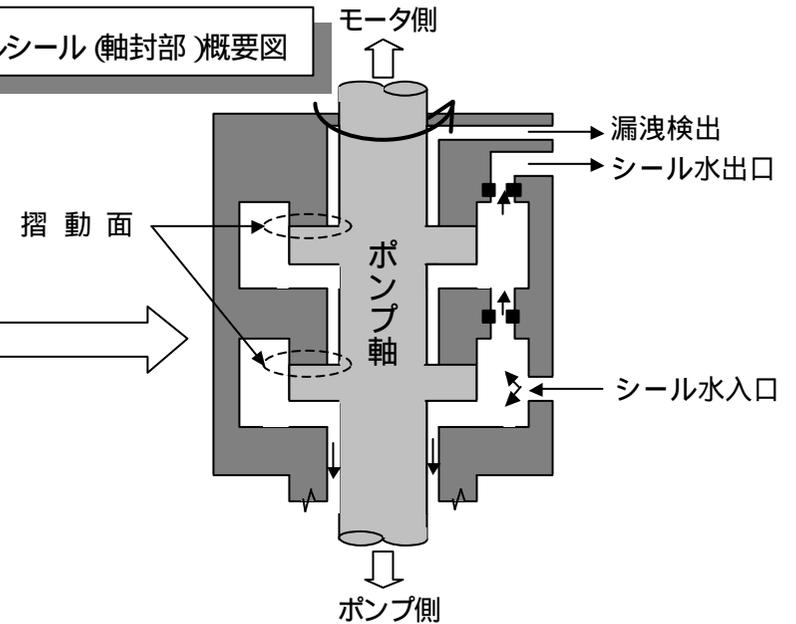
## メカニカルシール (軸封部) 概要図

軸振動値の変動事象について、分解・点検の結果及び運転・保守記録の確認から、異常は認められず、軸振動値の変動時にシールキャビティ温度が上昇していることから、メカニカルシール（軸封部）の摺動面の当たりが偶発的に変化することにより、シールキャビティ温度が上昇するとともに、摺動面の摩擦抵抗が増加し、軸がぶれて軸振動値が変動したものと推定されます。

以上のことから、PLR ポンプ A 号機のメカニカルシール及び軸継手部を分解し、手入れ後、再調整・組立てを実施することとしました。
