志賀原子力発電所 1 号機タービン建屋における水漏れについて

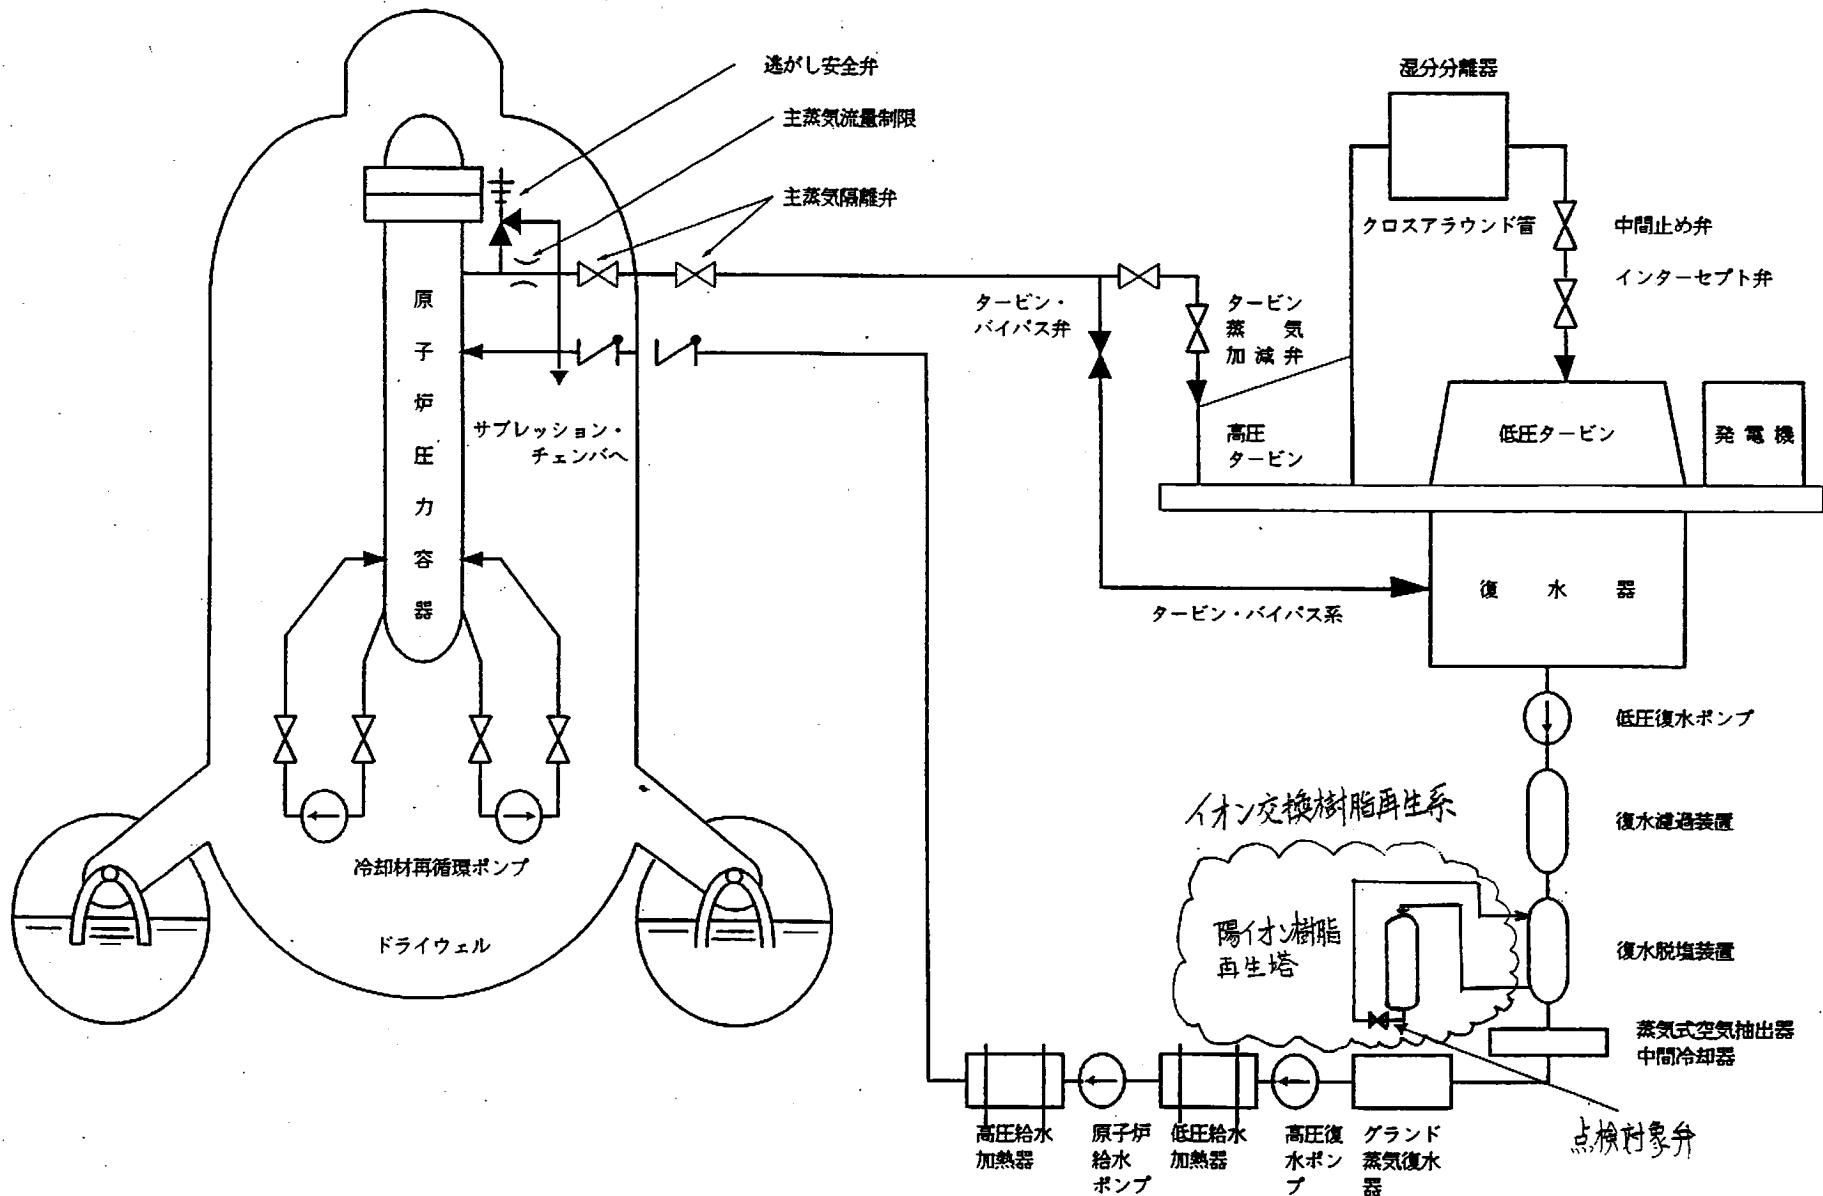
系統概要図

弁点検作業の準備として水抜き中、配管内の水約 40 リットル(バケツ 2 杯程度)がこぼれ、作業員 8 人にかかった。

配管内の水がわずかと思い、水抜き時の養生が不十分であった。

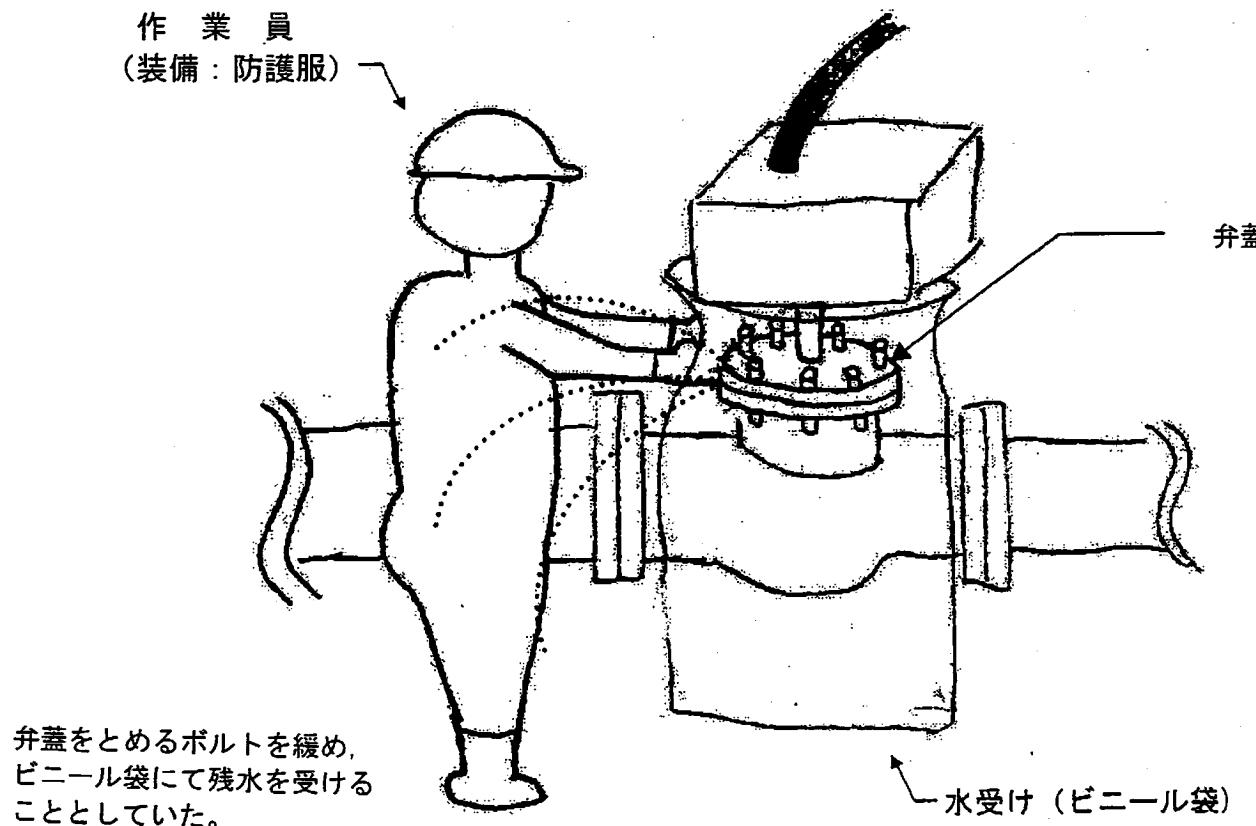
陽イオン樹脂再生塔の弁点検作業状況
