志賀原子力発電所 1号機タービン建屋における水漏れについて

1. 事象の概要

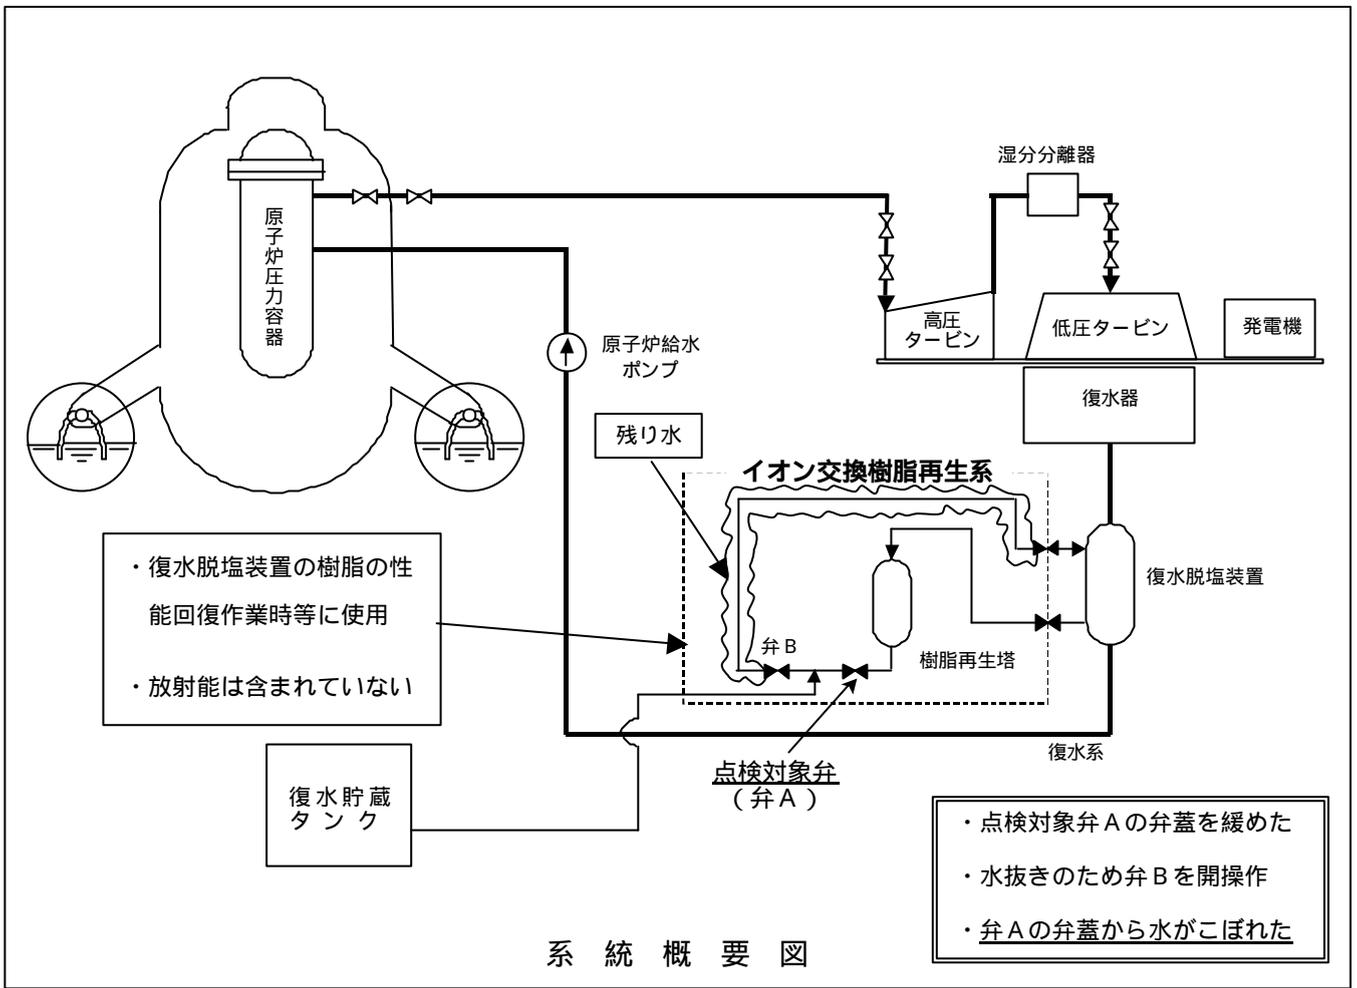
志賀原子力発電所において、平成15年5月31日タービン建屋地下3階で復水系の復水脱塩装置と樹脂再生塔を連絡している配管にある弁（下の系統概要図を参照）の点検のため、配管内に残っている水を抜く作業を実施していたところ水がこぼれ、こぼれた水が作業員8人にかかる事象が発生しました。

弁点検のために配管内の残り水を抜く際、配管内の水がわずかであると思い込み水受け対策が不十分であったため、水がこぼれました。

- ・点検対象弁の付近に水が残らないように系統水抜き手順を事前に十分検討するようにします。
- ・系統の管理者は系統の水抜き操作後、配管内に水が残った場合は、その量を確実に弁点検作業員へ伝えることとします。
