志賀原子力発電所 1号機
タービン建屋内の漏水に係る報告書の提出について

平成15年6月13日
北陸電力株式会社

志賀原子力発電所 1号機 タービン建屋内の漏水について（概要）

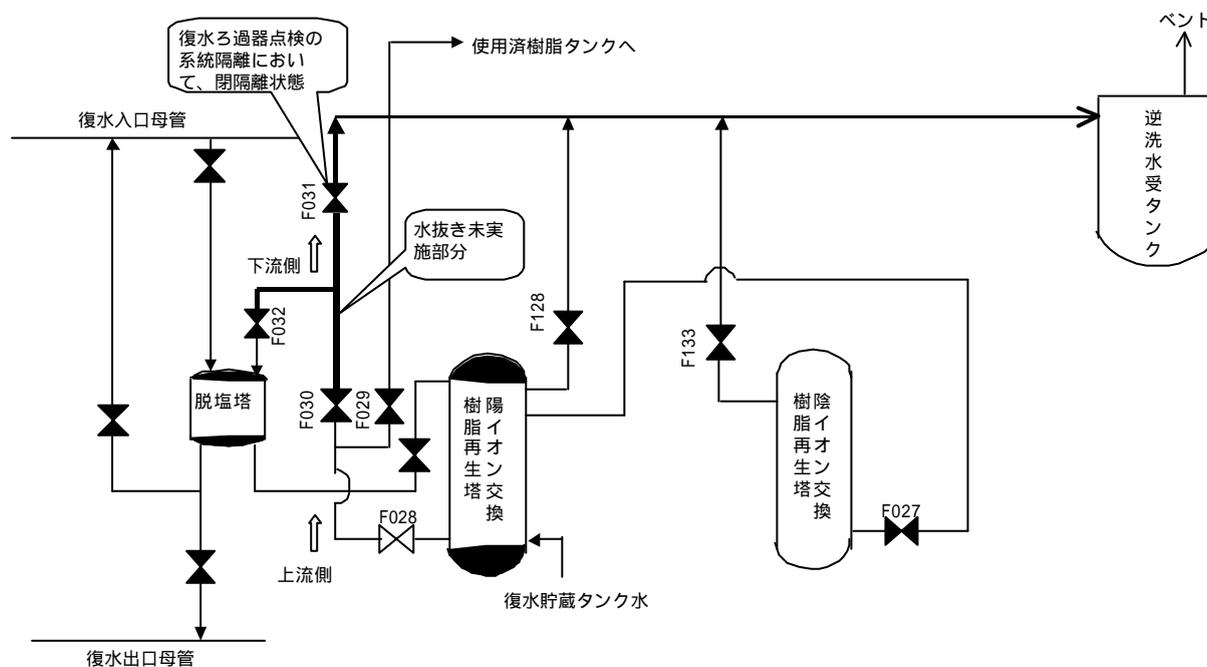
- ・平成15年5月31日9時40分頃、第8回定期検査中の志賀原子力発電所1号機のタービン建屋地下3階復水脱塩装置樹脂再生塔バルブ室において、復水脱塩装置C塔樹脂移送出口弁（以下、「F028弁」という）のボンネットフランジ部より残水が流出し、床に飛散した。
- ・その際、作業員8名に飛散した残水がかかった。
- ・飛散した水の範囲は床面で3m×3m程度であり、その水量は約40リットル（バケツ2杯程度）と推定された。
- ・なお、現場にて残水がかかった作業員8名に対し、GM汚染サーベイメーターにより汚染検査を行った結果、身体汚染は確認されず、現場からの退出時の体表面モニターにおいても異常は認められなかった。
- ・また、漏れい水の一部を採取しGe半導体検出器で測定した結果、放射能濃度は検出限界未満であった。

- ・発電課は、C塔D塔樹脂移送元弁（以下、「F030弁」という）下流側の水抜きを行おうとしたところ、水抜きに必要なベント弁（以下「F031弁」という）が開けられなかったため、F030弁の下流側は水が抜けにくい状態であることが判った。
- ・発電課は、F030弁下流側の水抜き手順を再検討し、水抜きに必要なF031弁の隔離状態を変更し、F028弁及びF030弁の間の仮設ドレン配管で機械保修課にて水抜きを行ってもらうこととし、機械保修課に対して作業許可を与えた。
- ・その時、F030弁下流側配管に残水があることを機械保修課員に口頭で連絡したが、その量及び水抜き方法を伝達しなかったことから、機械保修課員は下流側配管に存在している残水は少量と思い込んだ。
- ・社内要領では、発電課は水抜作業終了後、機械保修課に作業許可を与えることになっており、作業許可を与える時点において水抜きを機械保修課に依頼する場合には作業票にその旨を明記すべきであったが、口頭でかつ不明瞭な連絡をしたことが問題であった。

今後、安全処置が当初の計画通り実施できない場合、作業を許可しないこととし、所員に徹底する。

また、計画変更が生じた場合、速やかに関係課と連絡を取り、再調整を実施する。

作業許可を与える時点において、残水等安全処置上の重要な情報がある場合には、口頭ではなく、作業票に明記し、確実に連絡することとする。

上記の再発防止対策については、社内要領に明文化する。
