## 志賀原子力発電所1号機 原子炉冷却材再循環（B）系配管等の溶接部点検終了について

平成15年8月26日  
北陸電力株式会社

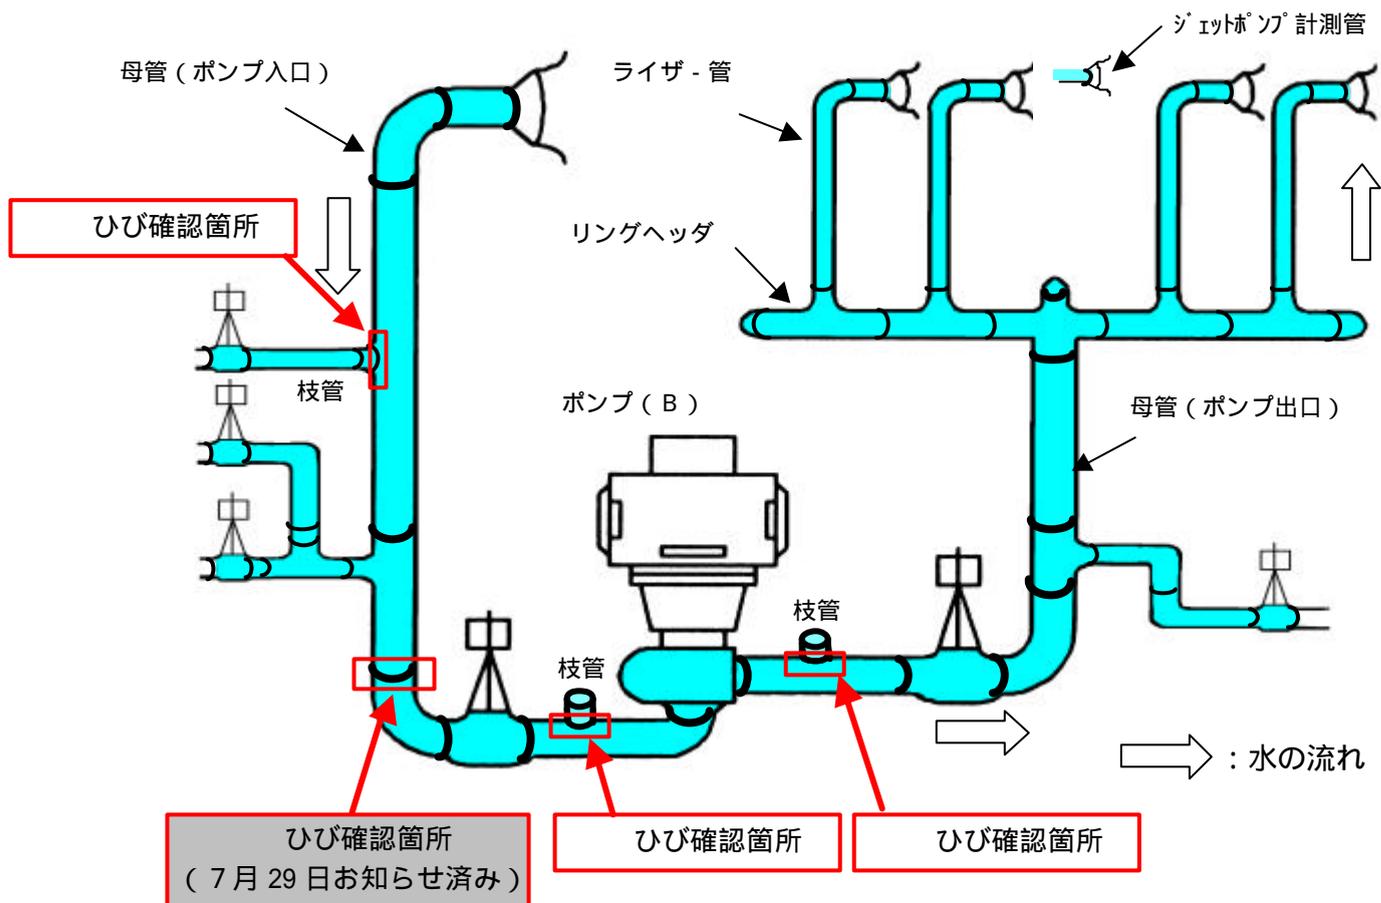
原子炉冷却材再循環(B)系配管等の点検箇所

今回の定期検査において、7月6日から原子炉冷却材再循環系配管<sup>(注)</sup>等の溶接部を超音波探傷検査により点検しており、（B）系の配管溶接部等54箇所の点検が終了しました。点検の結果、4箇所（うち1箇所は7月29日にお知らせ済み）の配管溶接部の内表面にひびを確認しました。

ひびの状況		単位 (mm)			
溶接部	ひびの状況		配管寸法		
	長さ	深さ (最大)	外径	肉厚	強度上必要な肉厚
①	約 27 <sup>*1</sup>	約 3.0	約 560 <sup>*1</sup>	約 28 <sup>*1</sup>	約 20
② <sup>*2</sup>	約 490	約 4.4	約 360 <sup>*3</sup>	約 28	約 20
	約 544	約 3.7			
	約 170	約 4.0			
③ <sup>*2</sup>	約 251	約 4.8	約 330 <sup>*3</sup>	約 35	約 20
	約 21	約 3.0			
	約 75	約 4.4			
	約 297	約 4.4			
④ <sup>*2</sup>	約 301	約 3.7	約 330 <sup>*3</sup>	約 35	約 23
	約 602	約 5.1

- \* 1 : 7月29日にお知らせ済み
- \* 2 : 1箇所の溶接部に複数のひびを確認
- \* 3 : 枝管と母管との溶接部分の外径

ひびが確認された箇所は、新品に取替えます。
