上滝発電所からの油漏れについて（第2報）

平成20年10月14日
北陸電力株式会社

油漏れは、発電所内の圧油装置の配管が破損したことによるものですが、配管破損の原因および発電所外に流出した経路については調査中です。

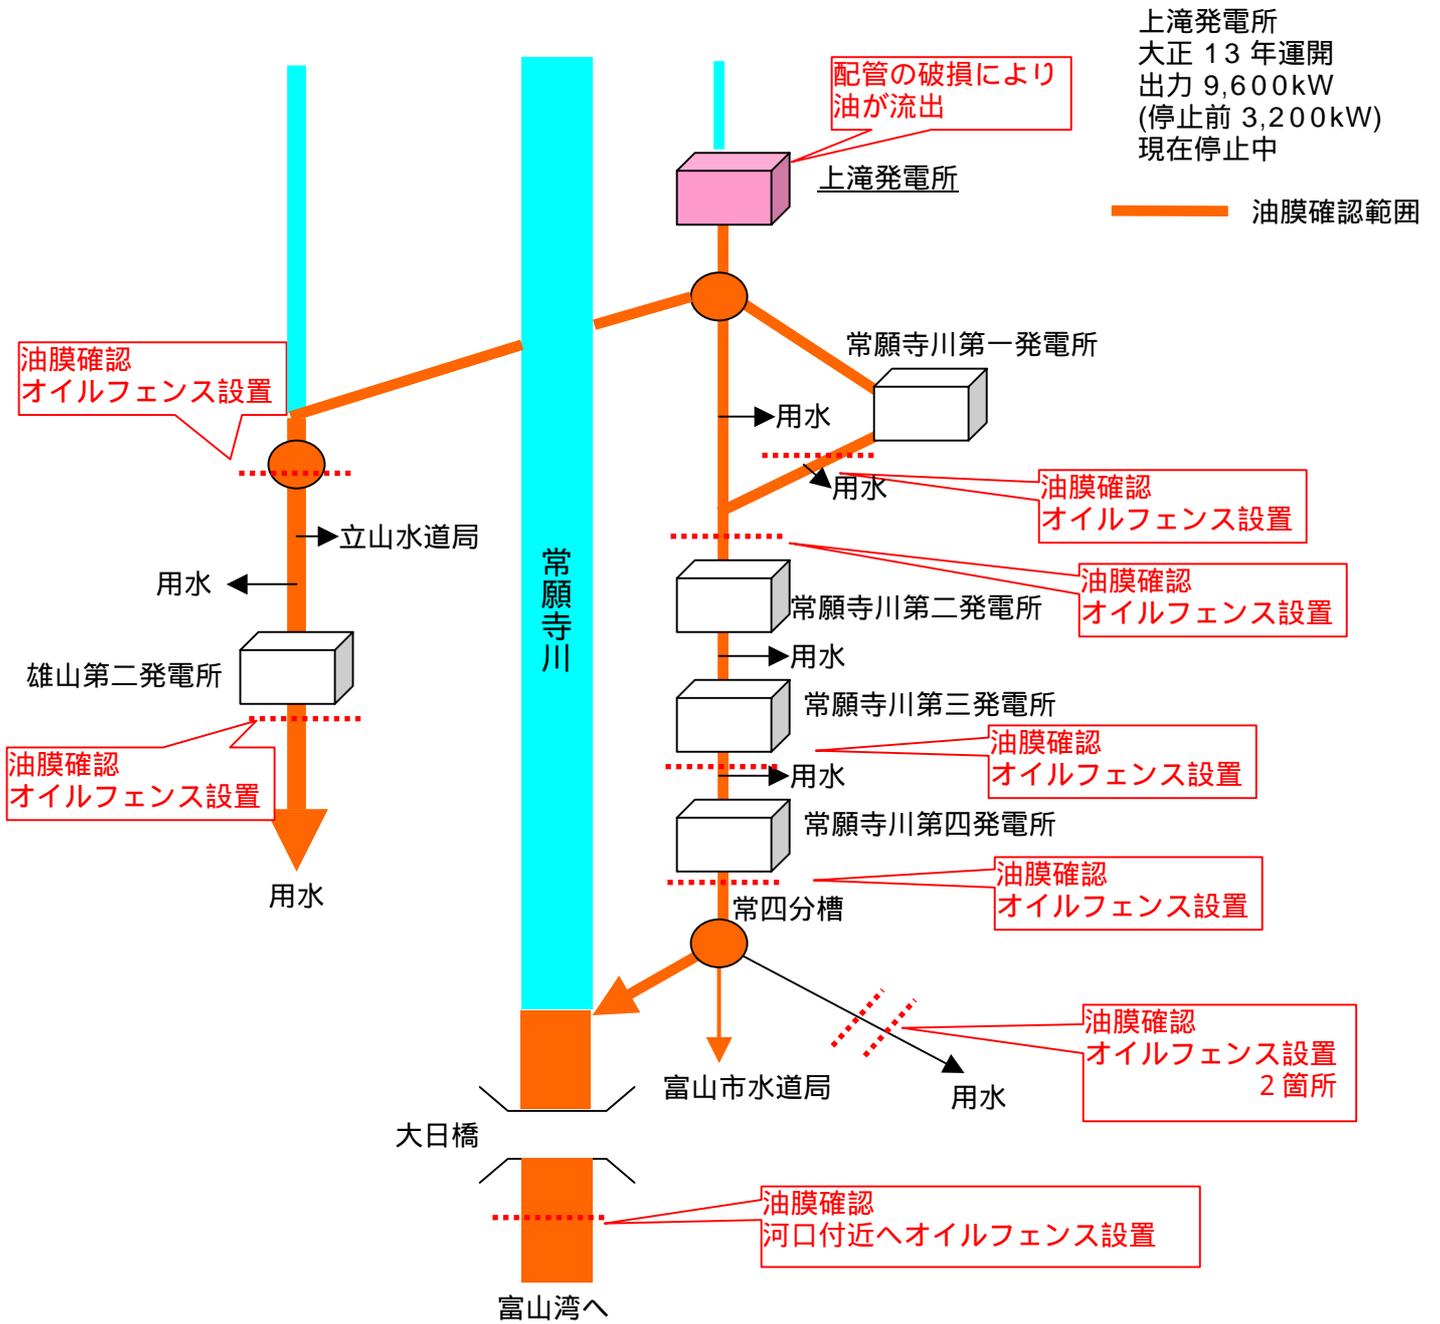
別紙 油の拡散状況，オイルフェンス設置状況

配管の破損により
油が流出

油膜確認
オイルフェンス設置

油膜確認
オイルフェンス設置
2箇所

油膜確認
河口付近へオイルフェンス設置

- ・ オイルフェンスを合計9箇所設置して、油回収作業を行っています。（別紙参照）
- ・ 富山市水道局には吸着マットを提供し、ご対応いただいています。
- ・ 立山水道局では、当社及び当社関係会社で回収作業中です。

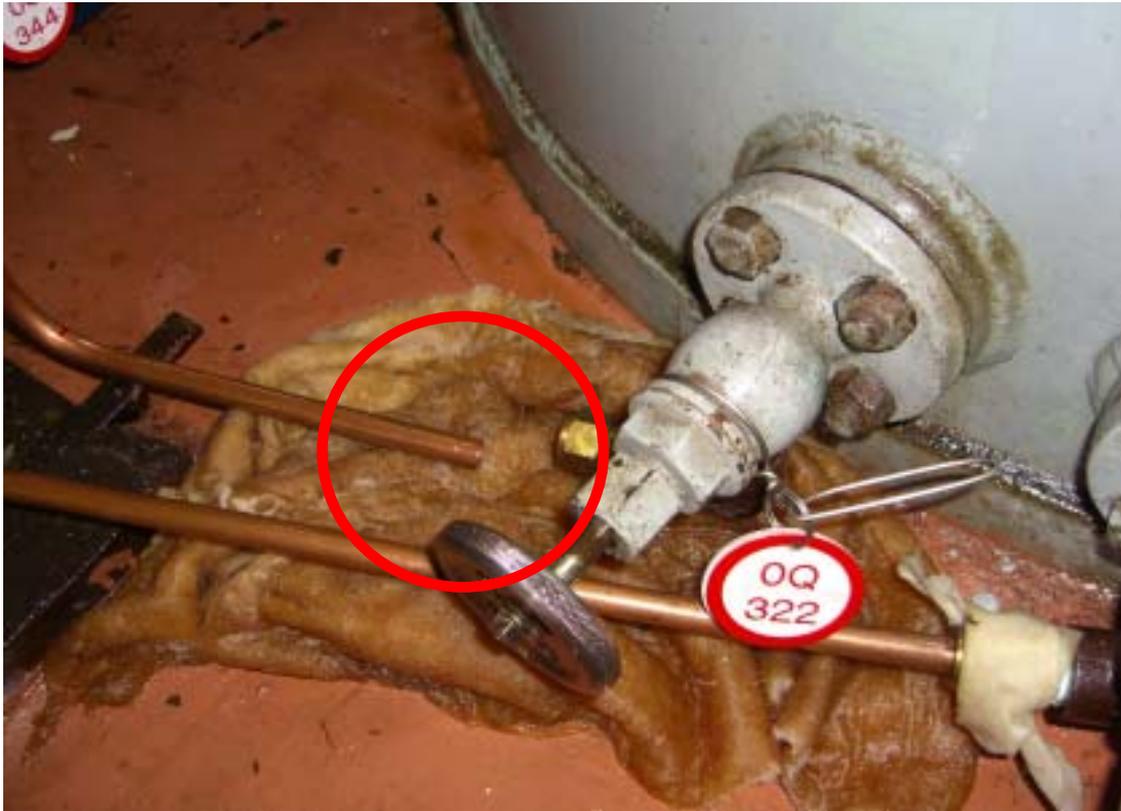
上滝発電所 漏油箇所状況

0Q322の切替弁側で銅管破損

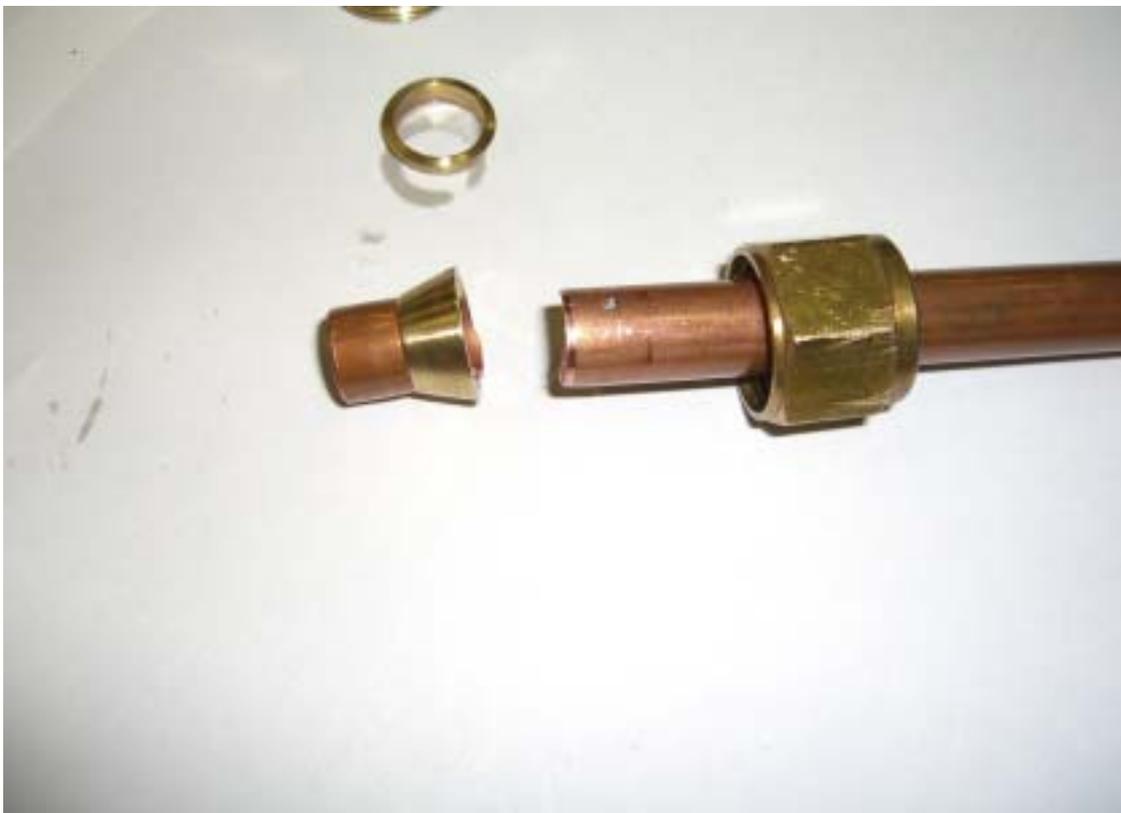
銅管破損状況 銅管サイズ 12 肉厚1.2
