志賀原子力発電所2号機 原子炉格納容器内 ドライウェル冷却系凝縮水流量低下の原因と対策について

平成23年2月4日
北陸電力株式会社

ドライウェル冷却系凝縮水流量低下の原因と対策について

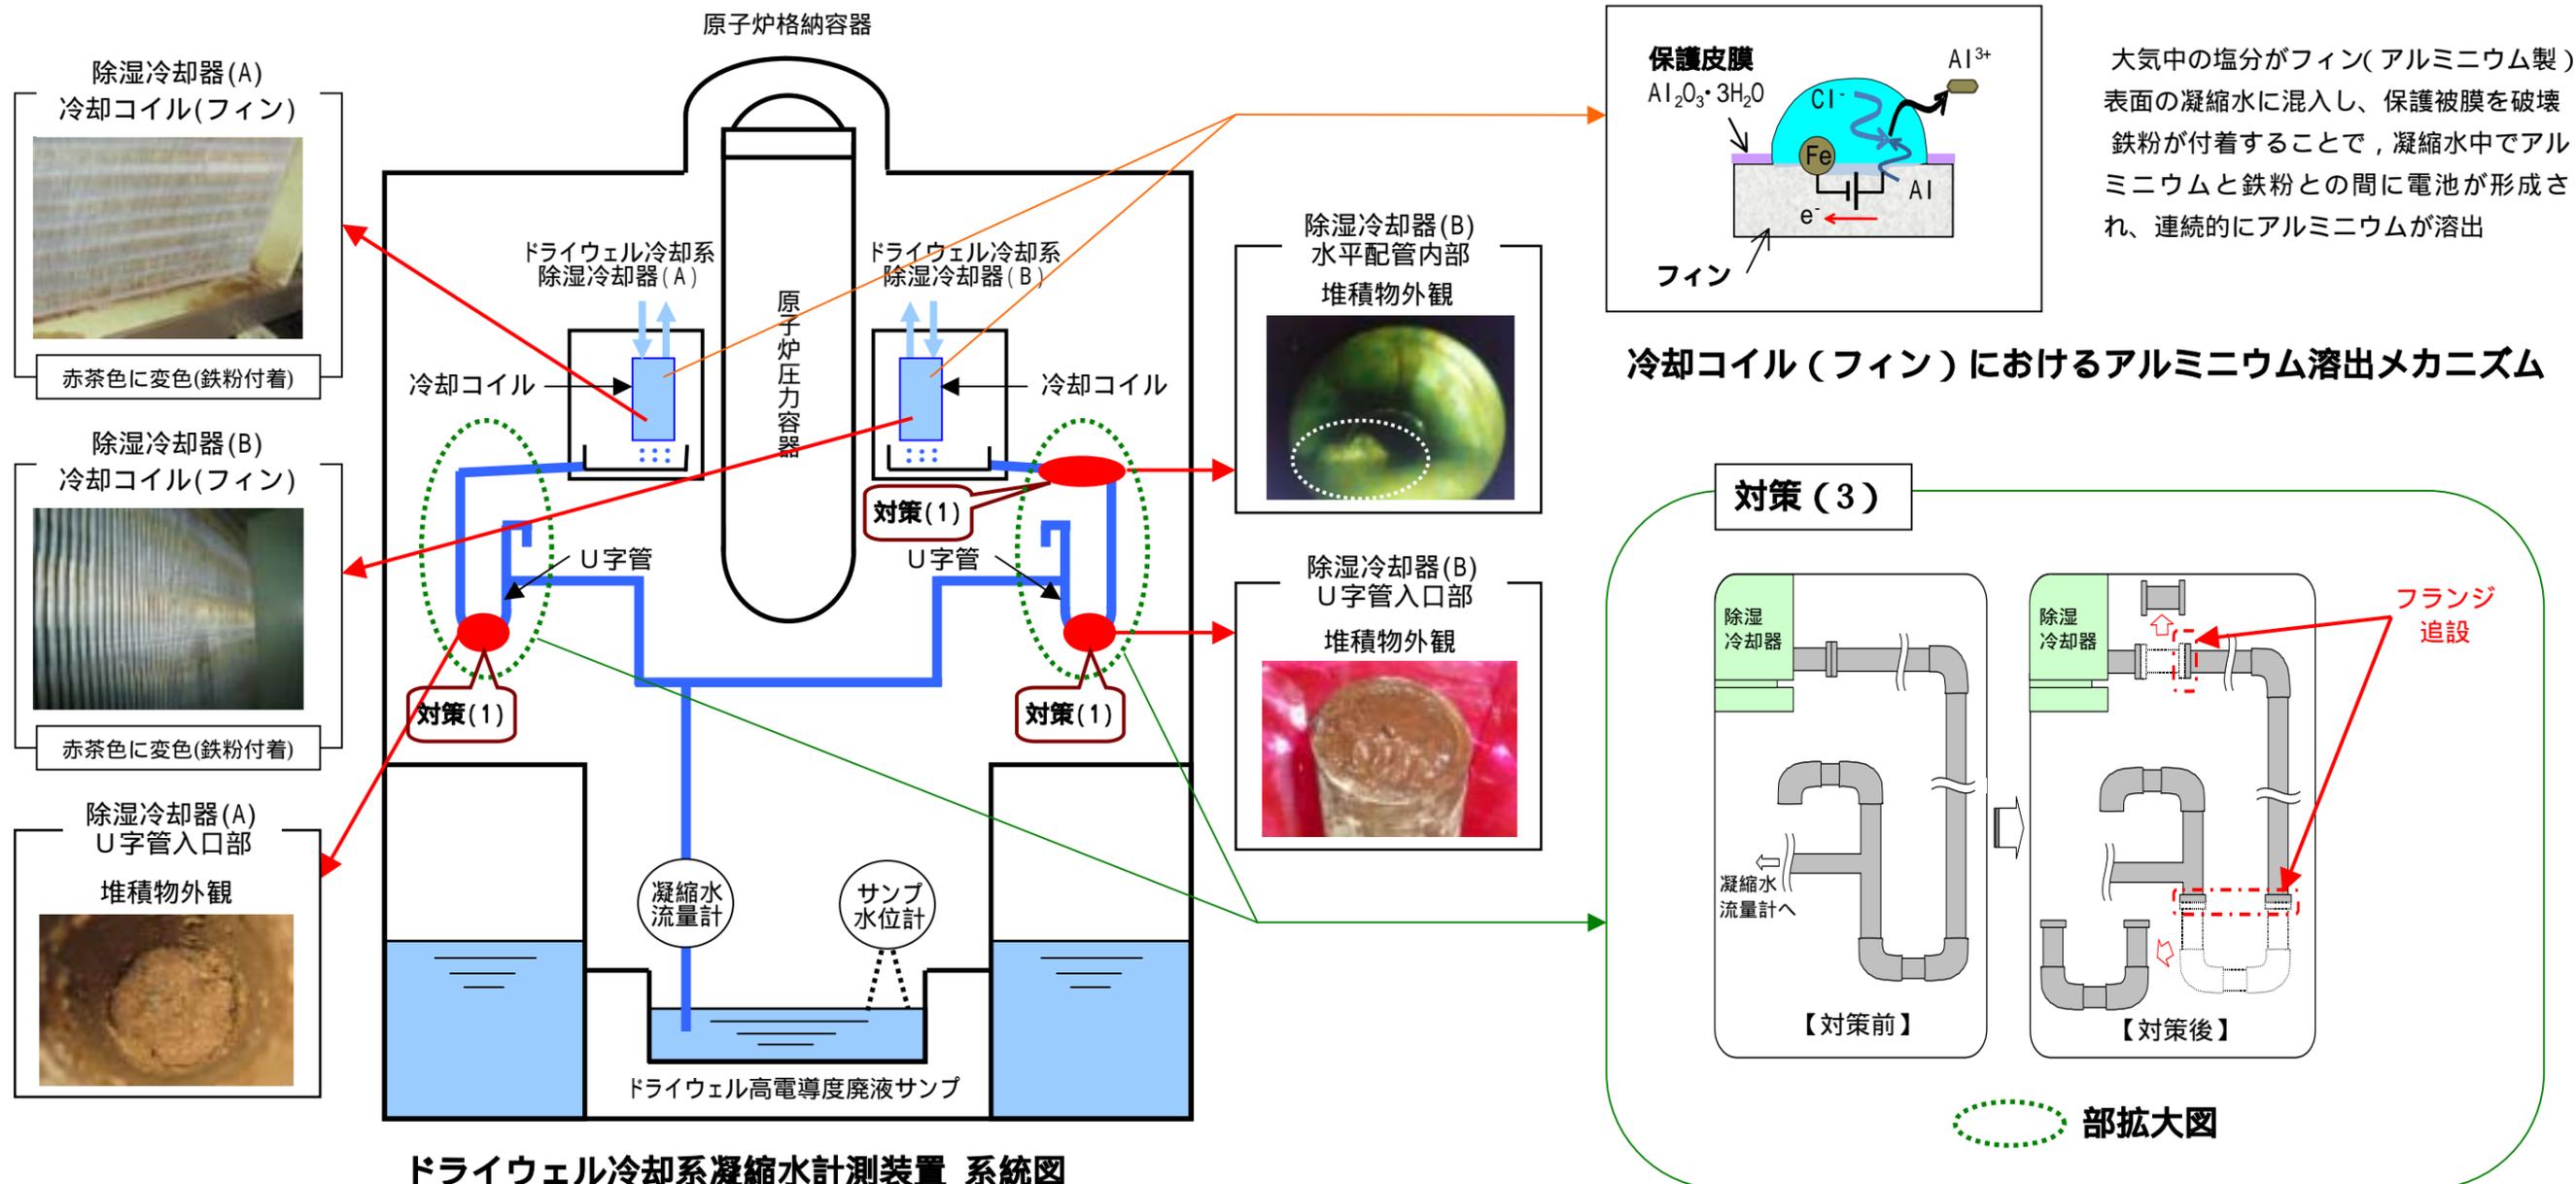
ドライウェル冷却系凝縮水計測装置 系統図

冷却器 5 台の内、除湿機能のある除湿冷却器 (A)、(B) 出口凝縮水配管に設置されている U 字管および除湿冷却器 (B) 出口凝縮水配管の水平配管内にアルミニウム化合物、鉄化合物等から成る泥状の堆積物が確認された。これにより U 字管部が閉塞し、凝縮水が下流側にほとんど流れなくなったものと判明した。

- (1) 耐震裕度向上工事を実施した際、ドライウェル冷却系への鉄を含む粉塵の流入抑制に関する配慮が必ずしも十分とはいえない状況の中で、鉄を含む粉塵が通常よりも多く同系統内に流入したものと推定。
- (2) 定期点検毎に当該配管の洗浄を実施していたものの、泥状の堆積物までは除去できず、徐々に堆積が進み配管を閉塞させたものと推定。

- (1) 配管内の堆積物が確認された箇所について堆積物を除去するとともに、凝縮水が正常に流れることを確認した。
- (2) 定期点検時にドライウェル内で作業を行う際の仮設フィルタ設置を徹底するとともに、工事内容に応じて、局所排風機の使用等、鉄を含む粉塵の流入抑制を適切に実施する。
- (3) 泥状の堆積物が堆積しやすい除湿冷却器出口水平配管部、U 字管下部を、点検手入れが容易に行えるように取り外し可能な構造に変更し、毎定期点検時に配管内部の点検・清掃を実施する。
