福島第一・第二原子力発電所事故を踏まえた 緊急安全対策に係る実施状況の報告の補正について

平成23年4月28日
北陸電力株式会社

福島第一・第二原子力発電所事故を踏まえた緊急安全対策に係る 実施状況報告の補正の概要

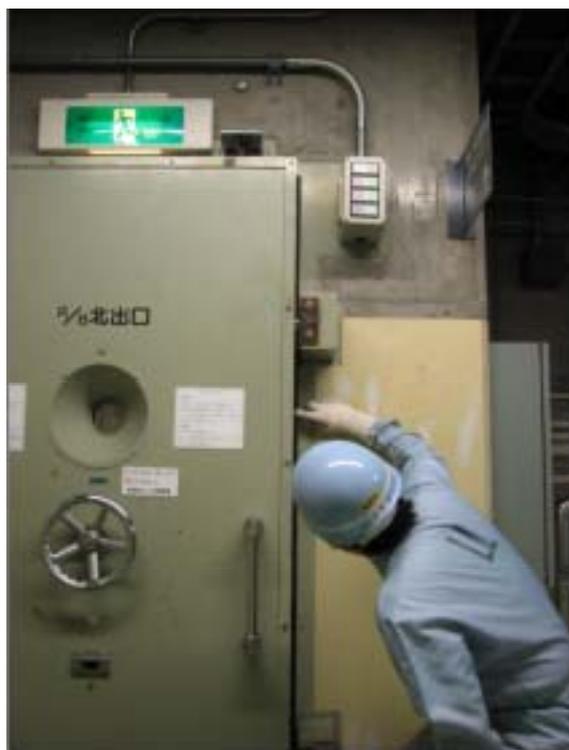
扉の健全性確認

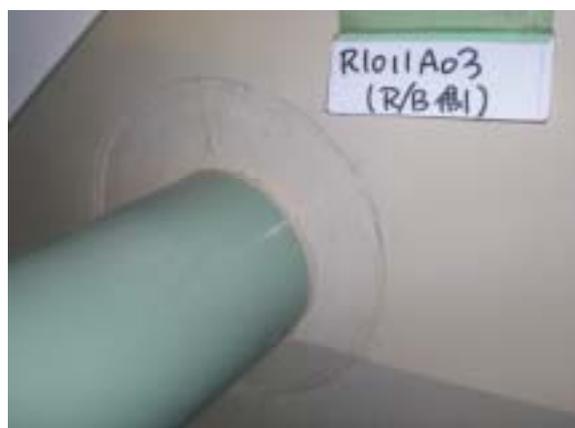
配管貫通部の健全性確認

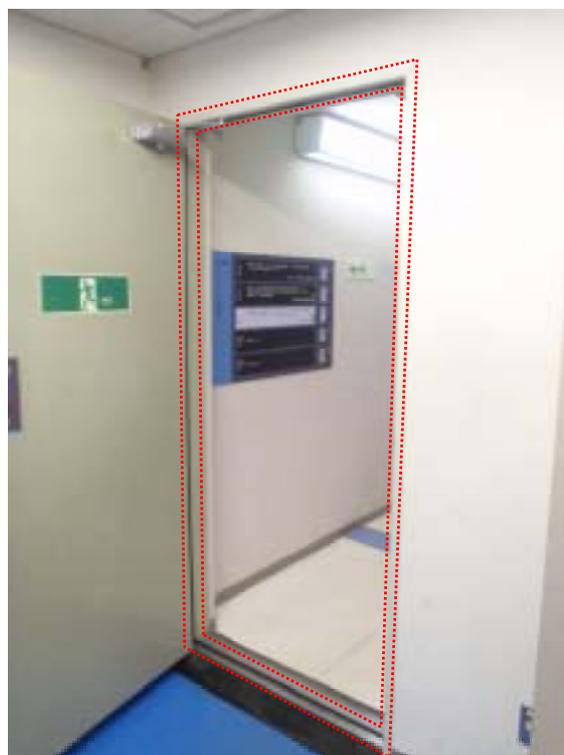
扉へのゴムシール取付け
