志賀原子力発電所 ハフニウムフラットチューブ型制御棒に関する 調査結果[最終報告]について

平成23年7月7日
北陸電力株式会社

志賀原子力発電所
ハフニウムフラットチューブ（HfFT）型制御棒に関する調査結果
【最終報告】

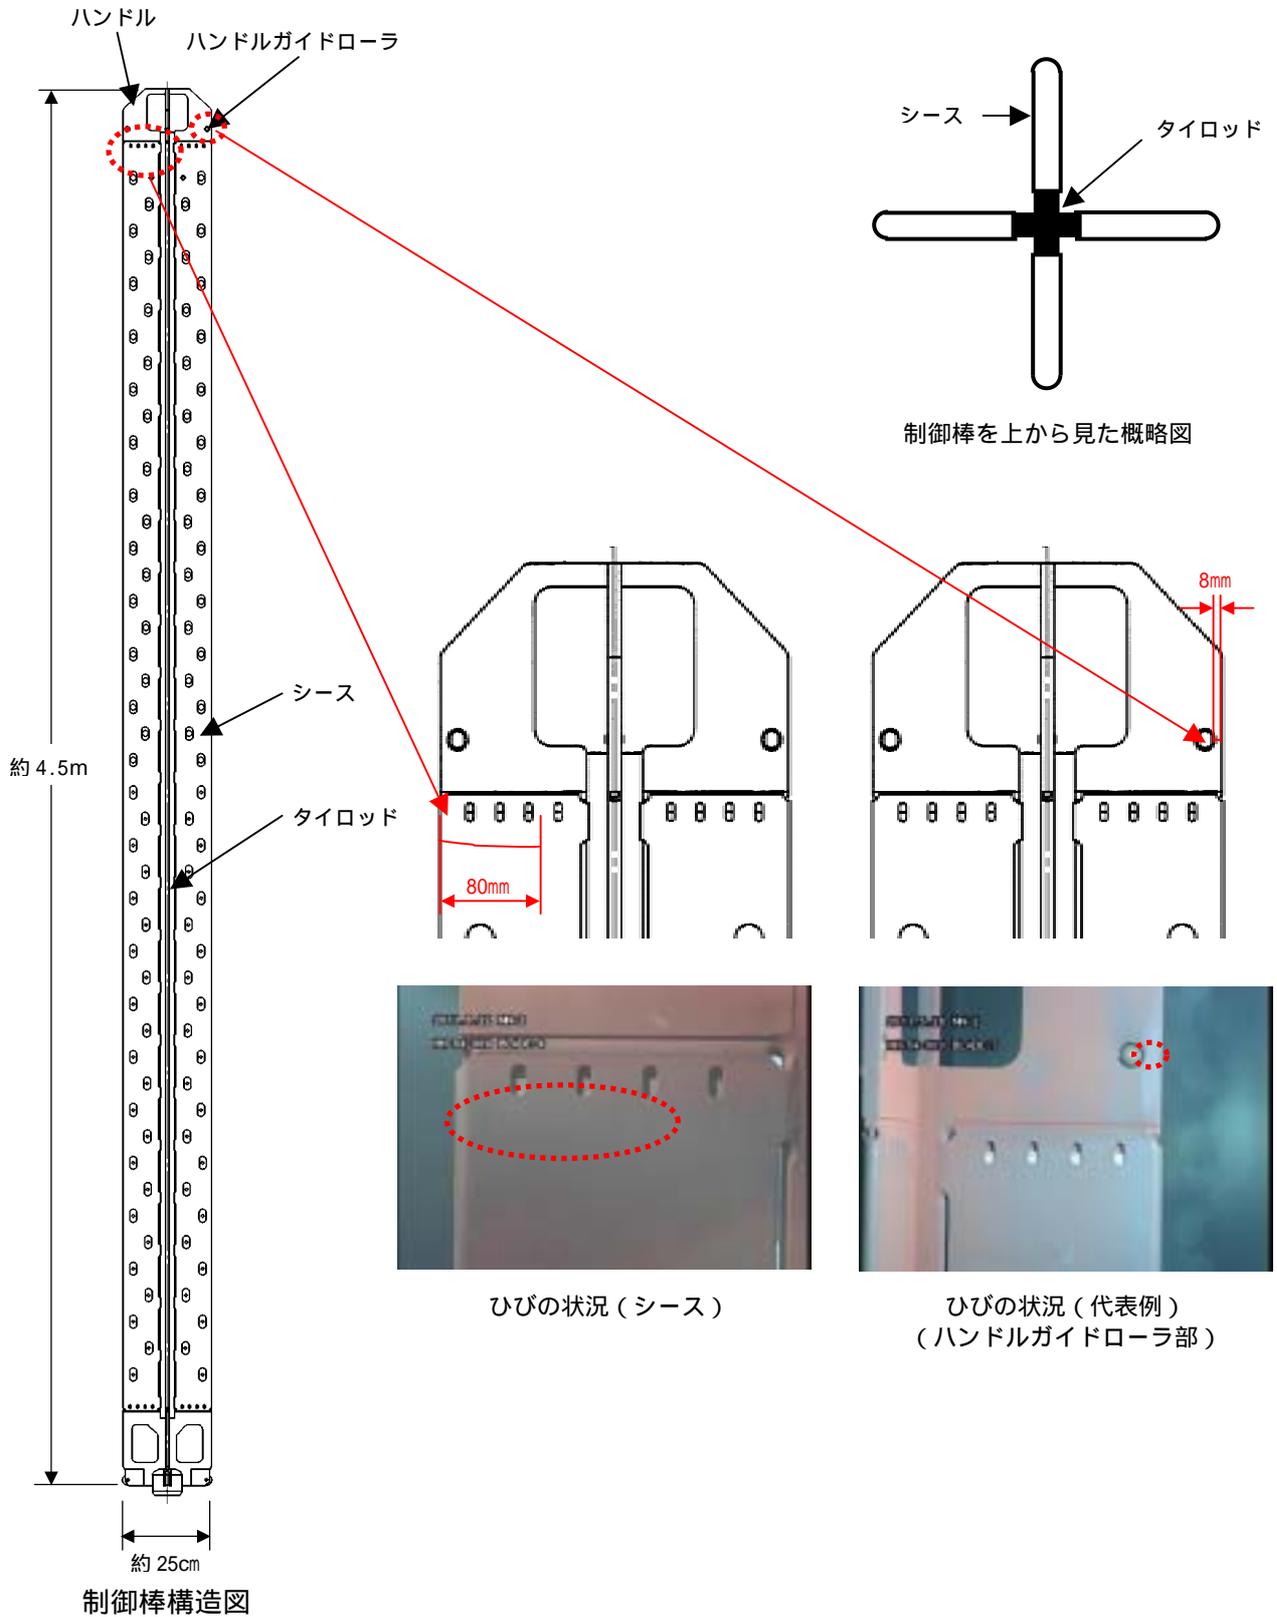
(2) 従来知見のひびの状況

なお、1 本の制御棒のハンドルとシース溶接部近傍のシースに、11 本の制御棒のハンドルガイドローラ部にひびが確認された。これらのひびは、原子炉内の中性子が溶接部近傍などの残留応力が残っている部位に照射されることにより発生する応力腐食割れと推定している。従来から制御棒の使用に伴って発生する可能性があることが知られており、制御棒の健全性に影響を与えるものではない。

また、志賀2号機の全ての同型制御棒について、ボロンカーバイド型制御棒に交換しました。
