<富山>成子第二発電所からの油漏れについて（第2報）

平成24年1月31日
北陸電力株式会社

成子第二発電所油漏れ(平成24年1月30日) 油拡散状況およびオイルフェンス設置箇所

成子第二発電所 油漏れ経路図

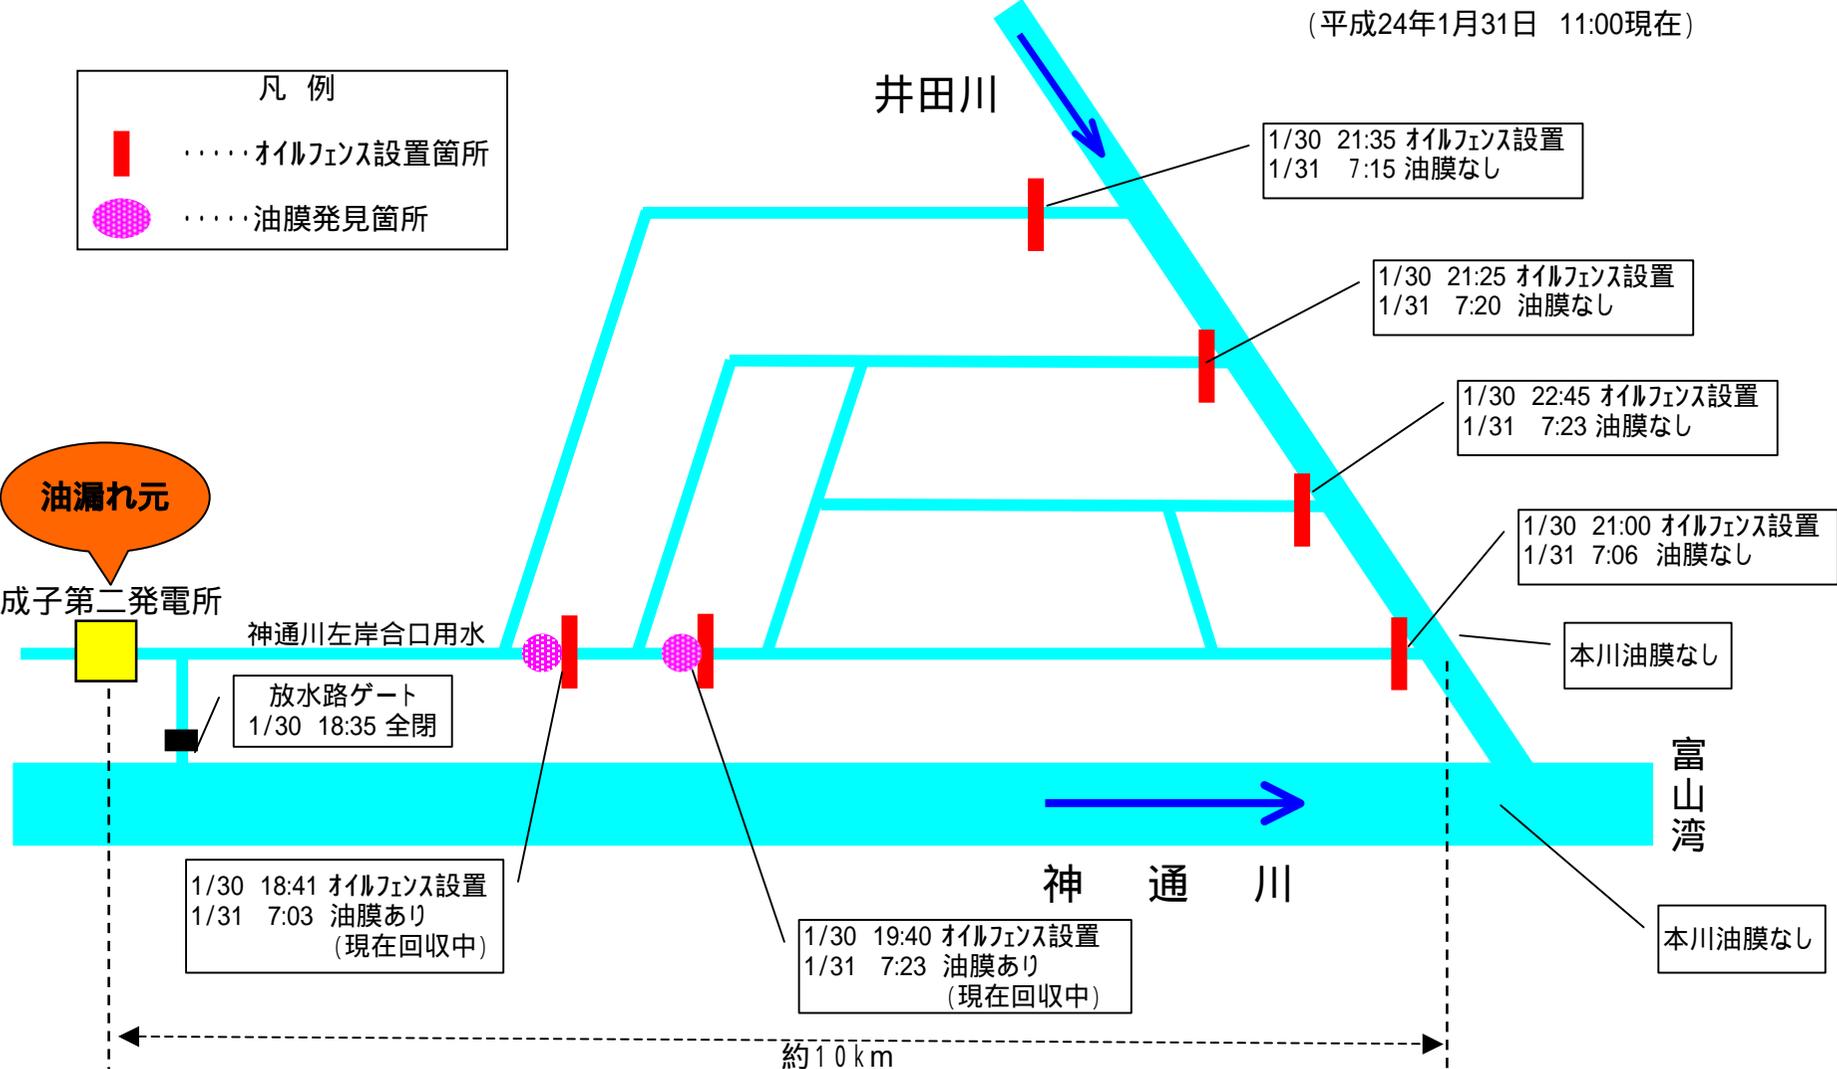
- 油の拡散を防止するため、成子第二発電所から水が流れ込む神通川左岸合口用水にオイルフェンスを合計6箇所設置しております。
- それらのうち、2箇所（成子第二発電所から下流2～3kmの地点）において油膜を確認しています。
- 成子第二発電所から神通川にも一部放水していますが、油膜は確認されておりません。また、神通川河口付近の当社富山火力発電所取水口での監視を強化しておりますが、油膜は確認されておりません。

- 確認された油膜については油吸着マットなどで回収しています。

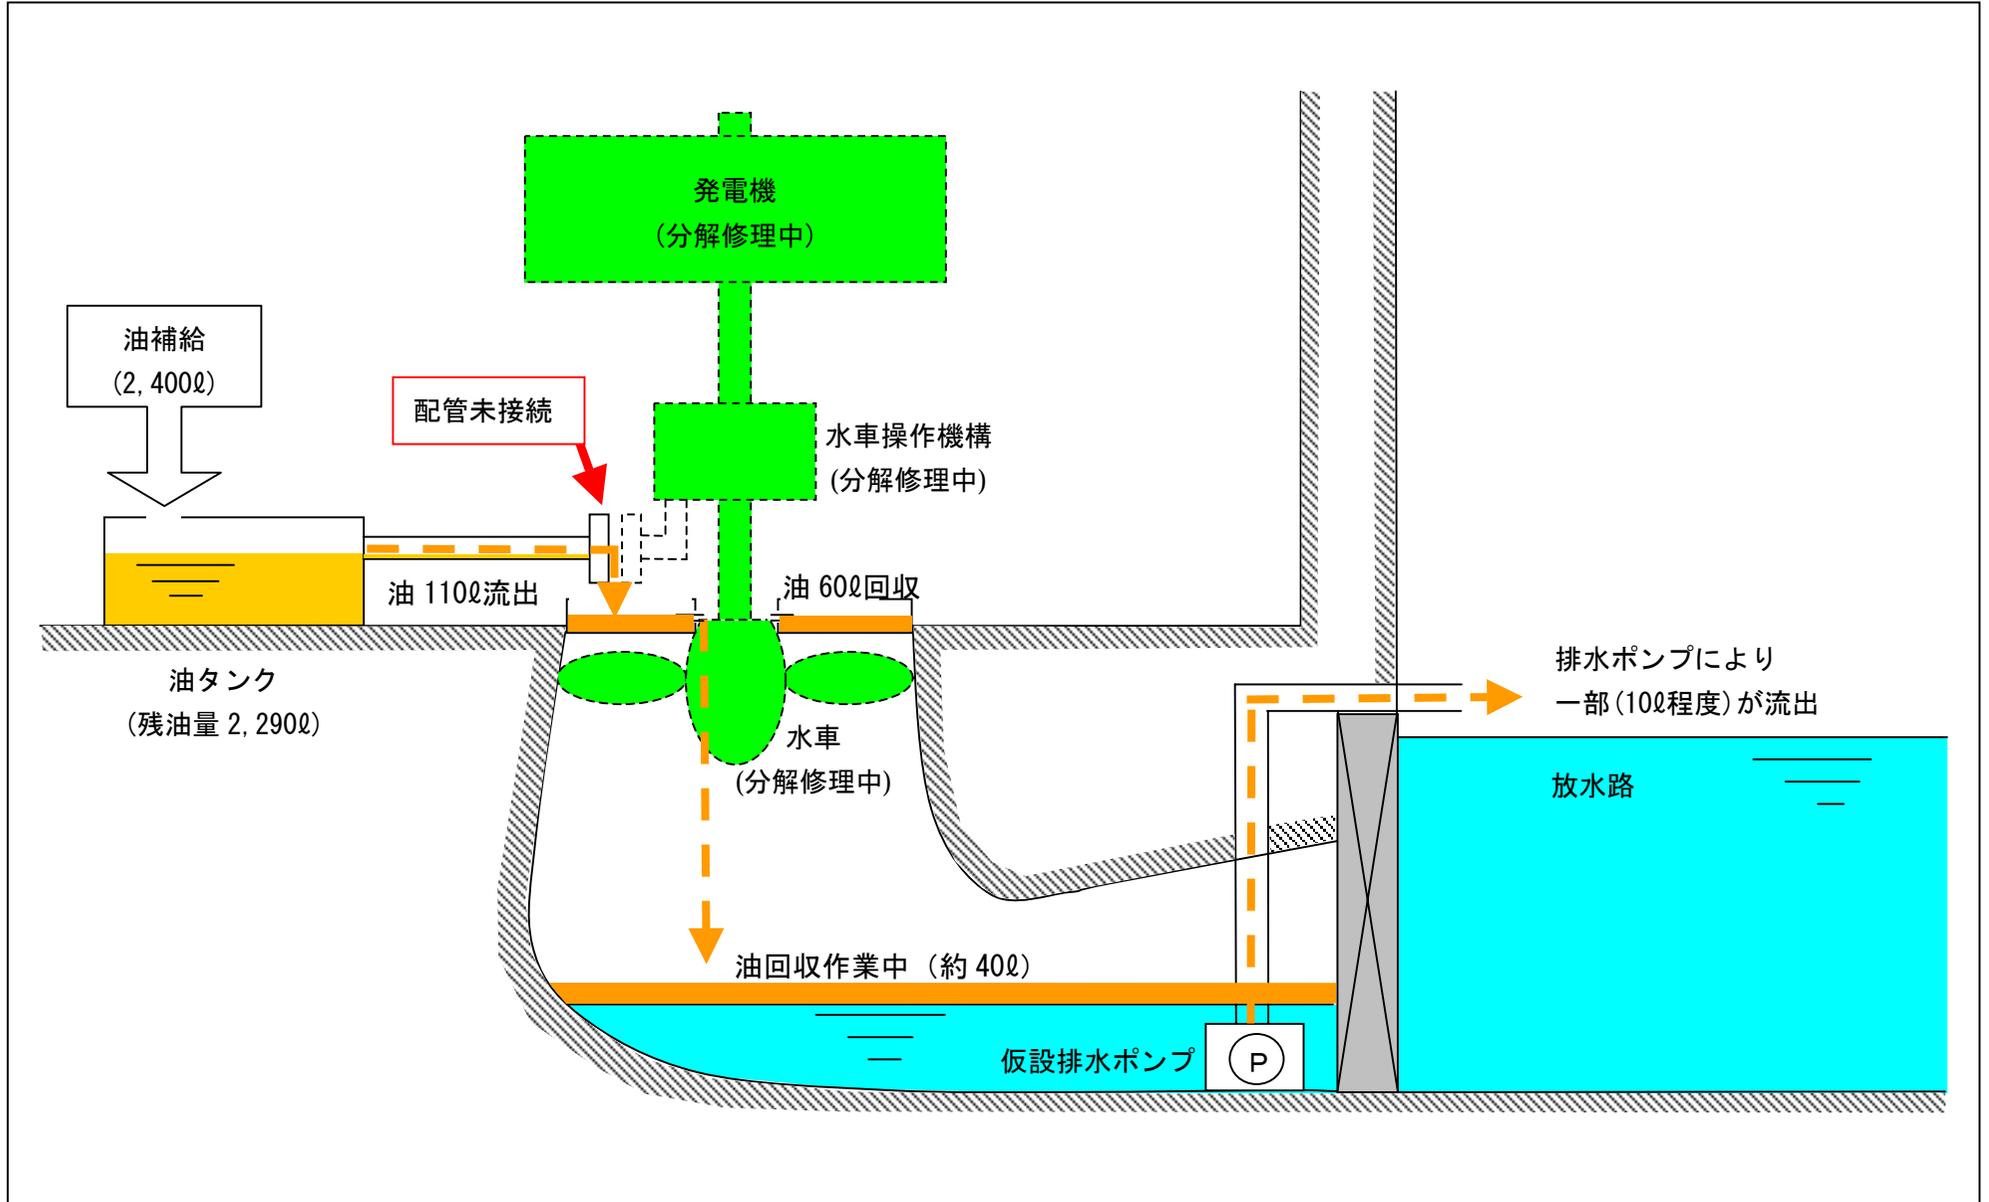
- 成子第二発電所では、平成23年11月4日より発電を停止して水車および発電機の補修工事を行なっていました。補修工事に伴うタービン油補給の際に、分解中の配管を閉止せずに油タンクへタービン油を補給したため、配管開口部から放水路へタービン油が流出したものです。
