志賀原子力発電所の燃料集合体チャンネルボックス 上部（クリップ）の一部欠損に関する中間報告について

平成24年9月10日
北陸電力株式会社

「志賀原子力発電所におけるチャンネルボックス上部
(クリップ)の一部欠損について(中間報告)」の概要

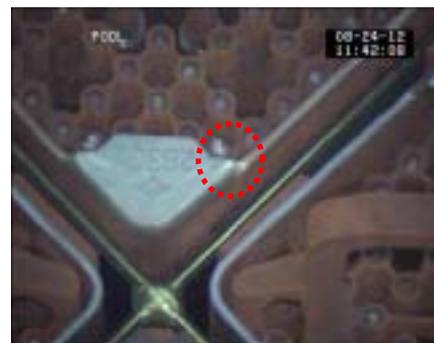
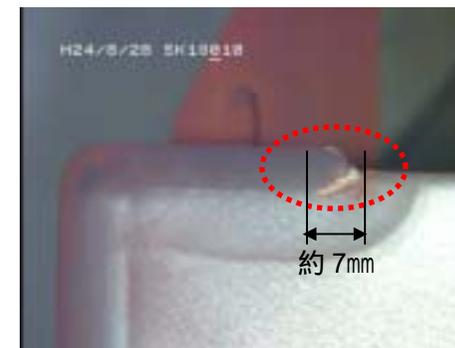
使用済燃料貯蔵プール内にある燃料のチャンネルボックス上部(クリップ)の点検の結果、1号機の燃料のチャンネルボックス3体のクリップ接合部に欠損を確認した。2号機のチャンネルボックスに欠損はなかった。

チャンネルボックス上部の一部欠損状況

上方から

側面(D面)から

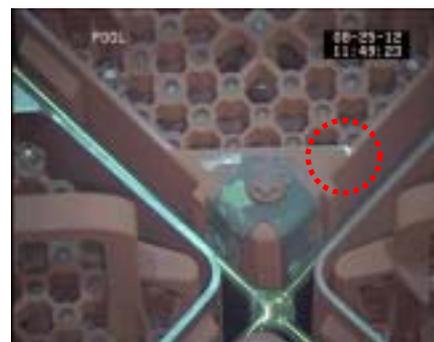
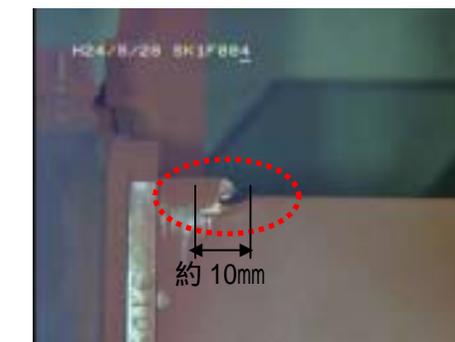
上方から

側面(B面)から

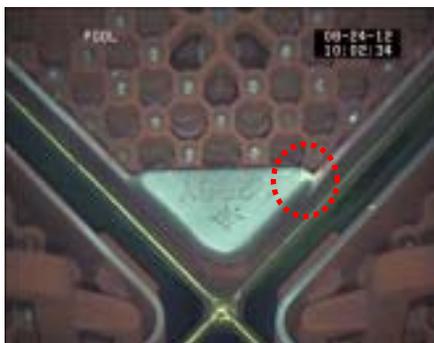
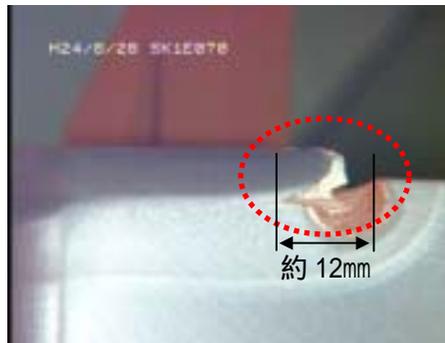
上方から

側面(D面)から
