## ＜富山＞馬場島発電所取入地点での塗料缶等の 河川流出について（最終報）

平成27年10月16日  
北陸電力株式会社

## 添付資料：塗料缶等の回収結果

# 塗料缶等の回収結果

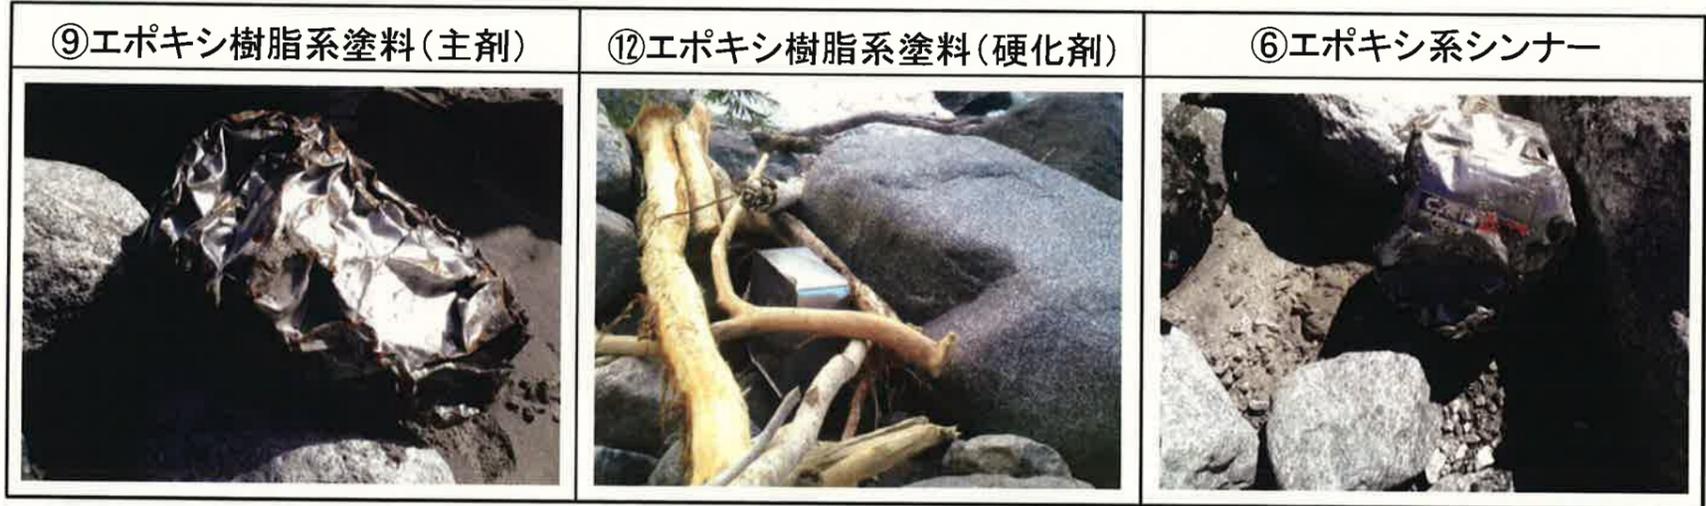
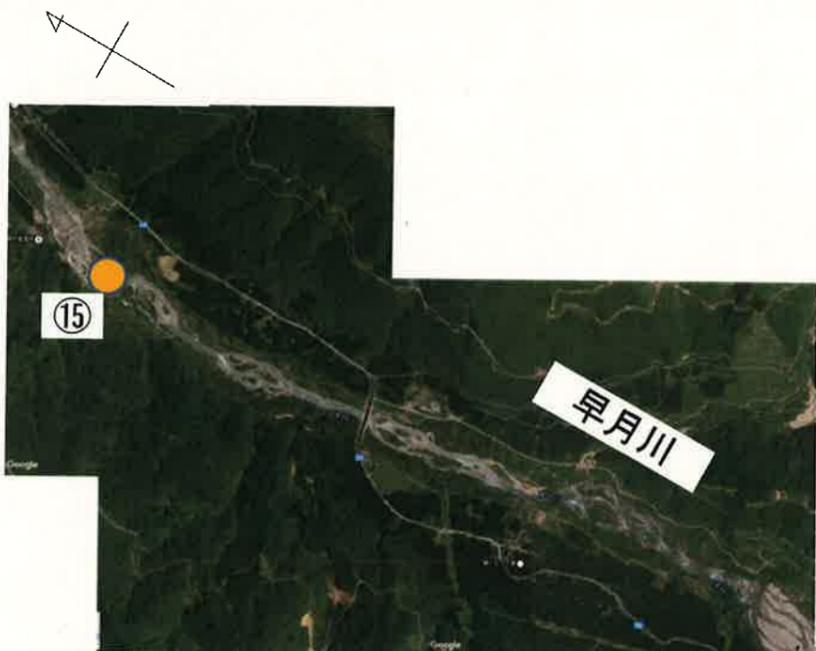
発見時の状況(代表例)

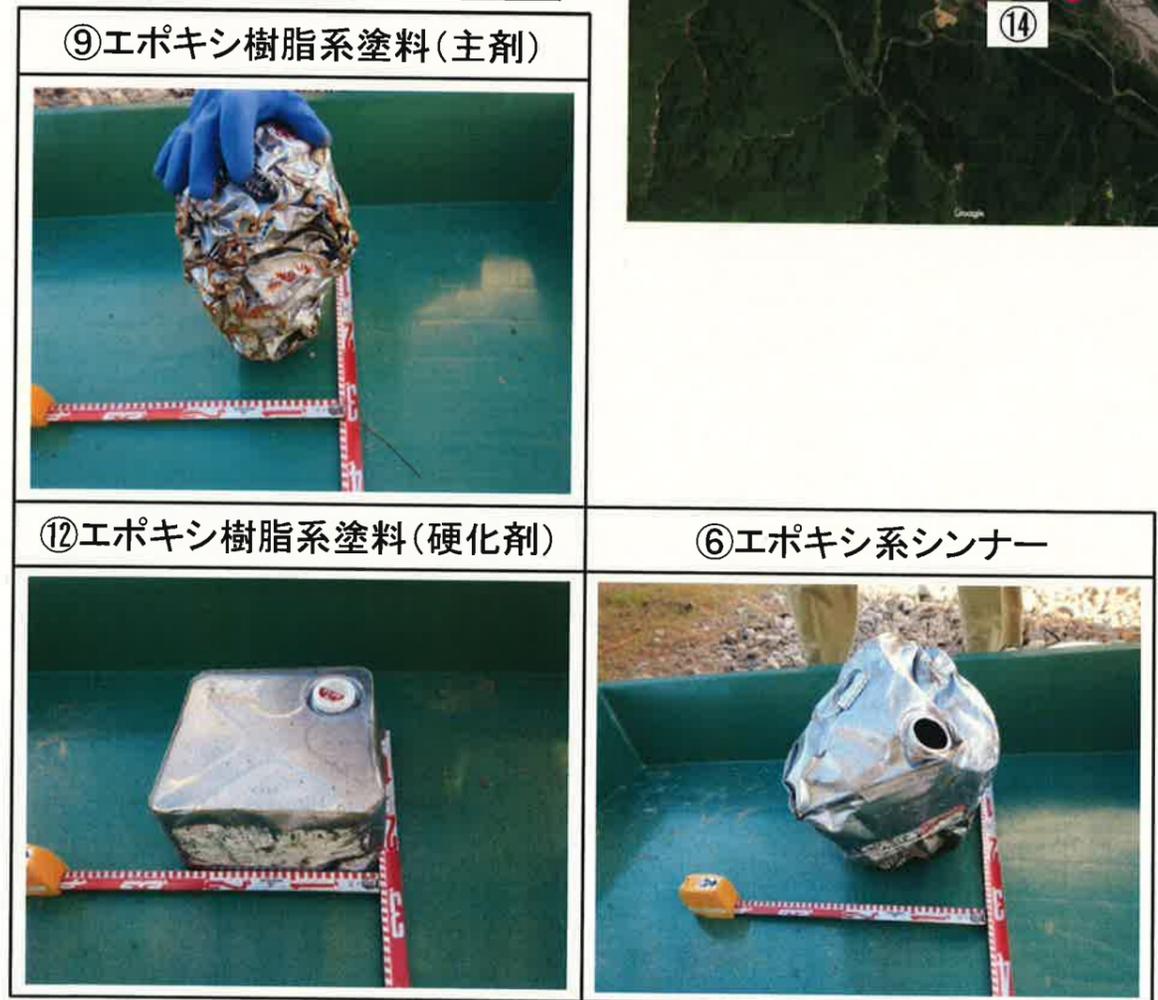
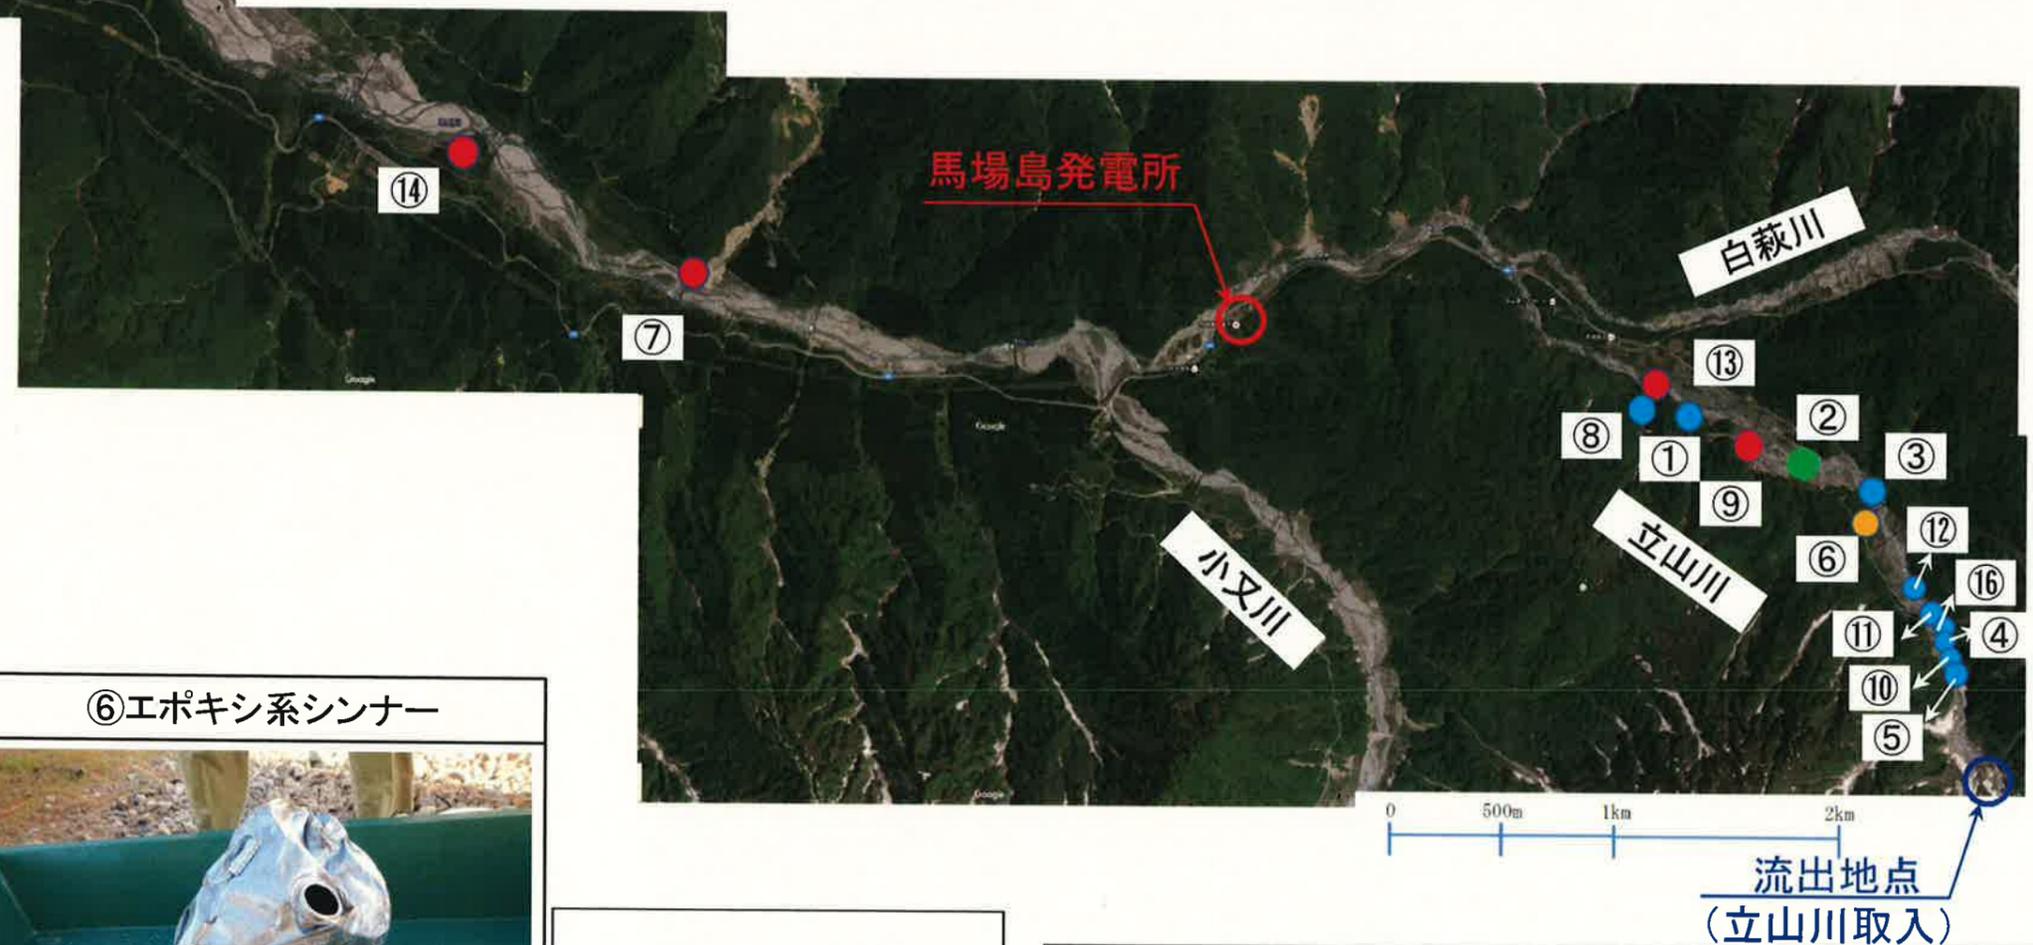
[ ] は、回収した缶のうち破損していた個数

回収した缶のうち、破損ではなく一部使用済みの缶が1缶、外観から破損としていたが重量を再度測定した結果、漏出がなかった缶が1缶確認できたことから、10月5日の発表内容を訂正

回収缶の破損状況(代表例)
