令和6年能登半島地震による志賀原子力発電所の影響について（第7報）

2024年1月10日
北陸電力株式会社

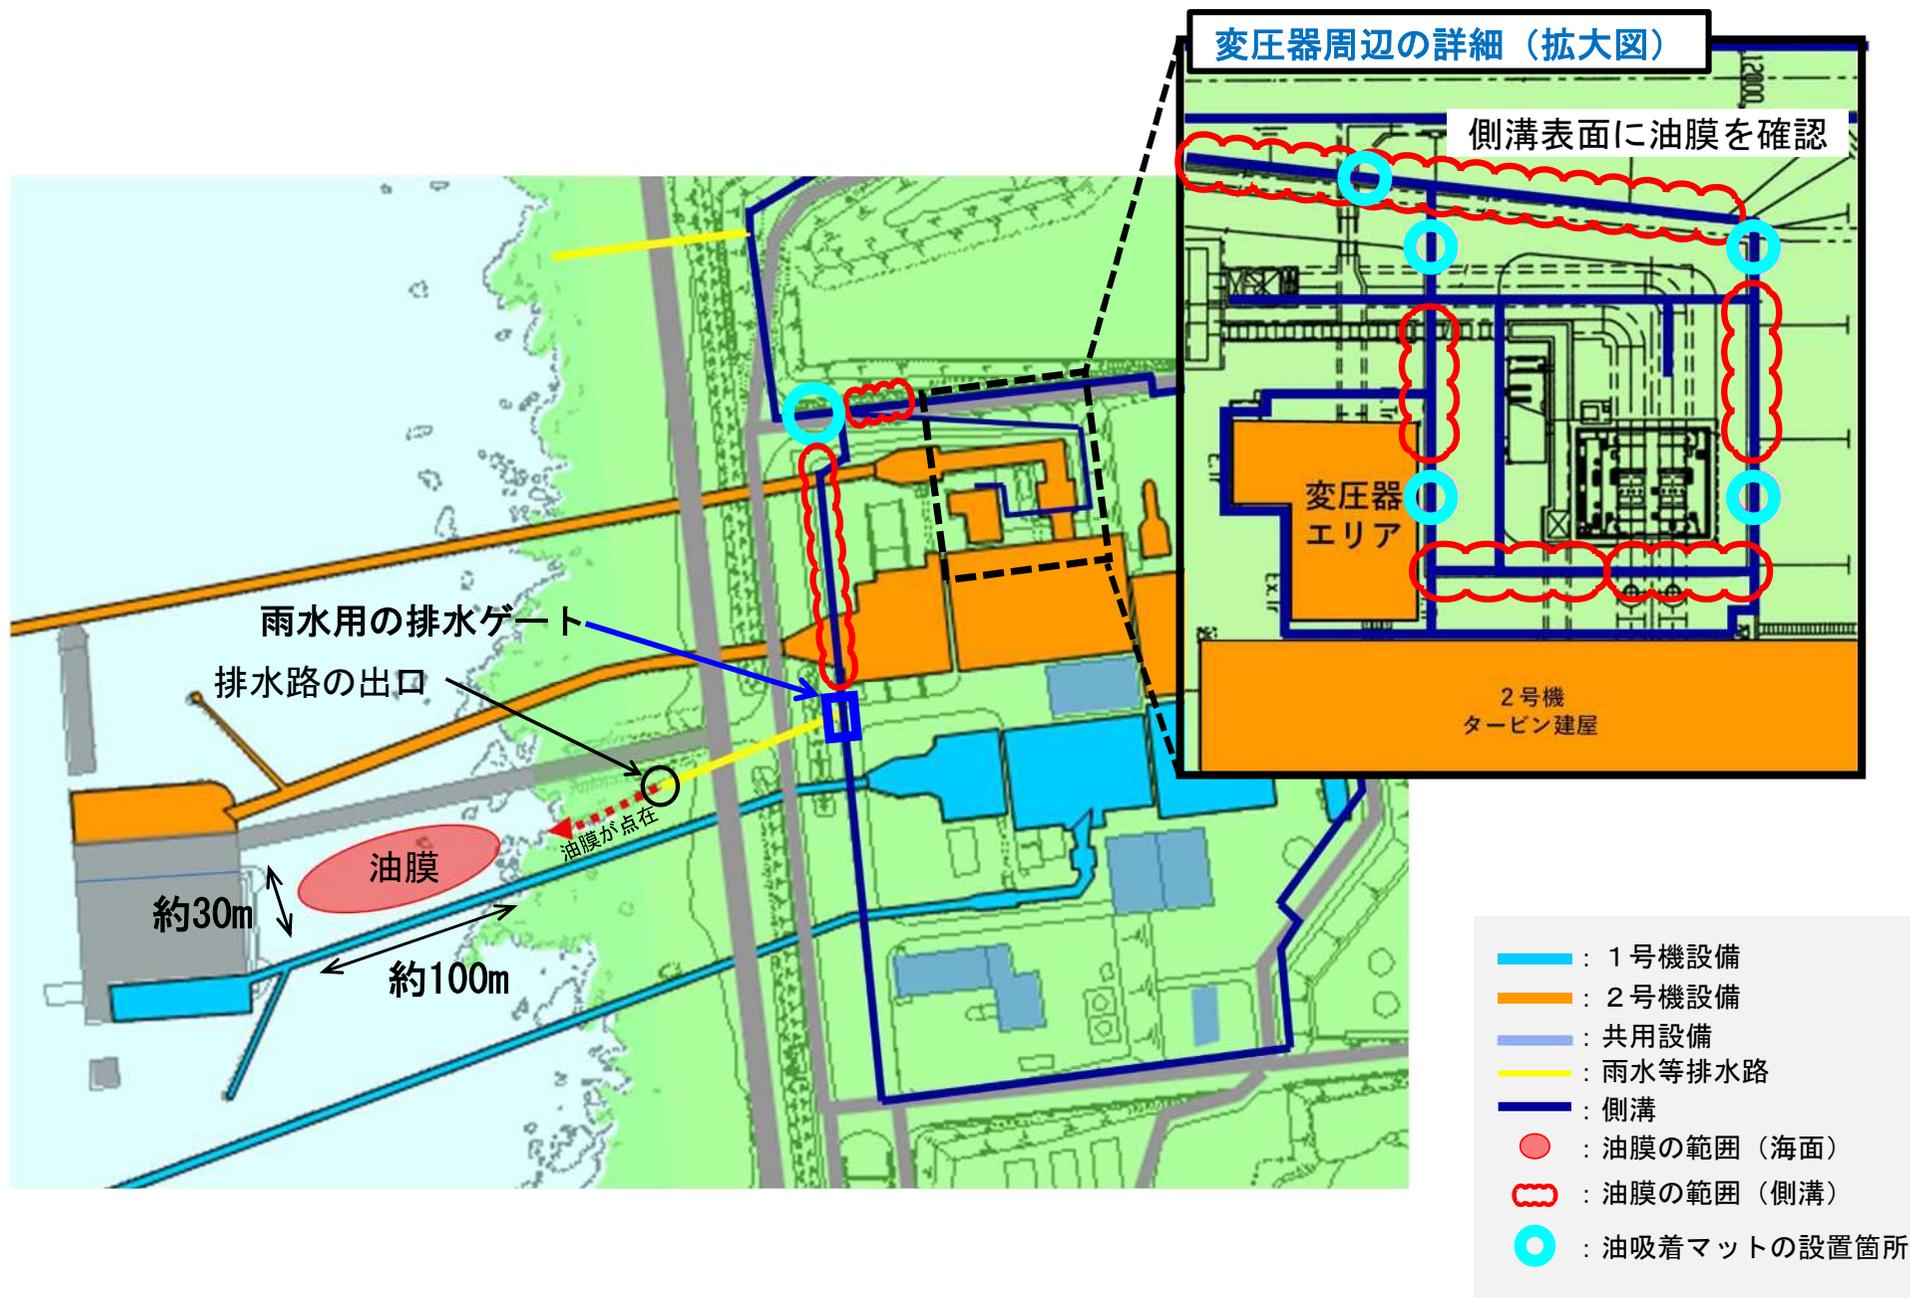
添付資料1 海面および側溝の油膜の状況

その後、2号機主変圧器周辺の側溝に油吸着マットを設置するとともに、毎日3回の側溝等の巡視による監視を行い、新たな油の発生がないことを確認しておりました。監視において新たな油の流出が確認されなかったことから、構内に降った雨水を排出するため、1月9日より雨水用の排水ゲートを開けておりましたが、本日12時頃、2号機主変圧器周辺の側溝に油膜が確認され、その下流側の確認により、前面の海面上に、油膜（約100m×30m、推定約6リットル）が浮いていることを確認しました。

現時点では、この油膜は、1月1日の地震時に漏えいした際に周囲に飛散した2号機主変圧器の絶縁油に由来する可能性があると考えておりますが、詳細については、現在確認中です。

速やかに排水ゲートを閉止するとともに、海岸部にオイルフェンスを設置しました。
