# ペルトンランナバケットの耐土砂摩耗性向上の研究

稲田 敬三\*

このような背景のもと、ペルトンランナバケットの耐土砂摩耗性向上策として、平成14年度より当社と富士電機システムズ（株）（現 富士・フォイトハイドロ（株））で基礎研究を行い、平成15年度に溶射材の選定、及び実機への溶射施工方法を確立し、平成15年10月～平成19年9月にかけて馬場島発電所でフィールド試験を実施したので、その成果について報告する。

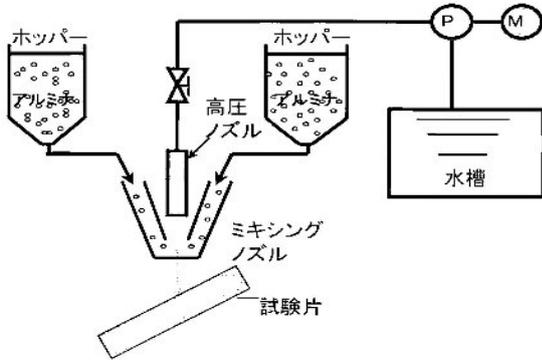
第 1 図 土砂噴流試験 模式図

第1図の通り、試験槽に土砂摩耗試験片を取付後、ホッパーから供給される平均粒径φ0.1mmあるいはφ1.0mmのアルミナ研磨材と高圧ポンプより供給される高圧水とをミキシングノズルにて混合し、摩耗試験片の皮膜表面に衝突させた。この

とき、土砂噴流と試験片との衝突角度を平板試験片では 45° にて、山型試験片では 90° の条件に設定し、土砂噴流を 600 秒噴射した。その後、試験片の重量から減量分を測定した。得られた減量分を各々の試験片の重量にて除し、単位時間あたりの体積損傷量を算出した。

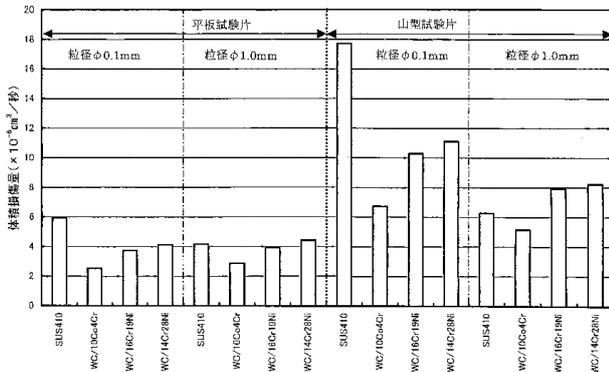
第 2 図 平板及び山型形状試験片の体積損傷量

試験結果を第 2 図に示す。平板形状試験片及び山型形状試験片の試験結果より、溶射材①が最も優れているとの結果を得た。

山型形状試験片 (粒径  $\phi$  1.0mm) の試験後の非破壊検査(浸透探傷検査 P T)結果より、いずれの溶射皮膜においても割れ・剥離は発生していなかった。

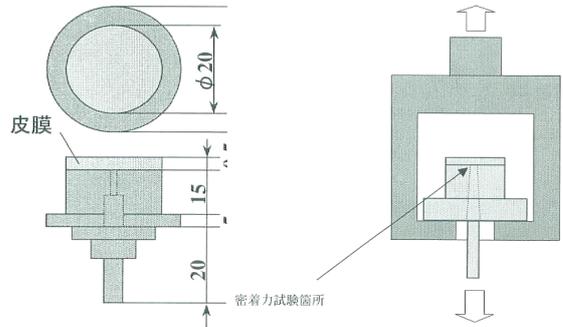
第 3 図 ピンテスト型試験片による密着力試験

第 3 図に示すようにピンテスト型試験片に、溶射角度 85°、45° の 2 条件にて 0.5mm 以上の皮膜となるよう溶射を行った。その試験片を引張治具に取付し、引張速度 1mm/min の変位速度で引張り、ピン先端と皮膜界面で剥離する最大荷重を求めた。いずれの試験片においても溶射皮膜のせん断破壊は起きておらず、ピン先端と溶射皮膜との境界面で剥離が起きていた。また、得られた最大荷重をピン先端の表面積で除して密着力を算出した結果を第 4 図に示す。

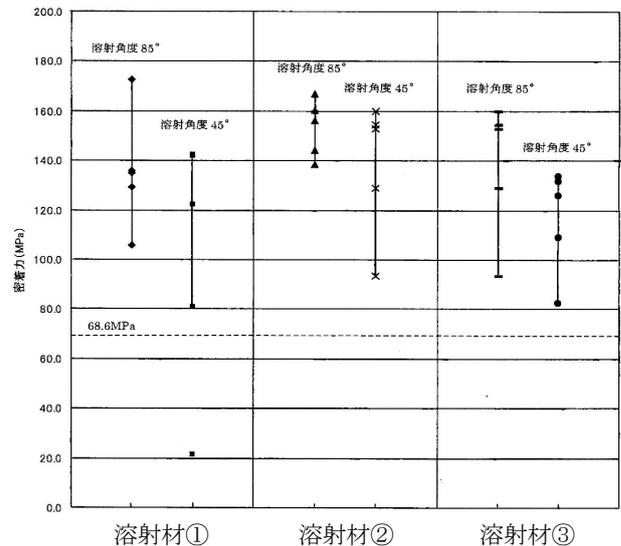
第 4 図 溶射材と密着力との関係

溶射角度 85° における各溶射材料の密着力は溶射材①が 106~173MPa、溶射材②が 138~167MPa、溶射材③が 93~160MPa であり、いずれの試験片においても測定値のバラツキはあるもの

の各溶射材料の密着力に大きな差異は無かった。

溶射角度 45° における各溶射材料の密着力は溶射材①が 81~142MPa, 溶射材②が 82.5~134MPa, 溶射材③が 80.5~144MPa であり, 溶射角度 85° の試験片の密着力に対して平均で 20~25%程度下回っているが, タングステン・カーバイト(WC)系溶射材の標準的な密着力である 68.6MPa を上回っていた。

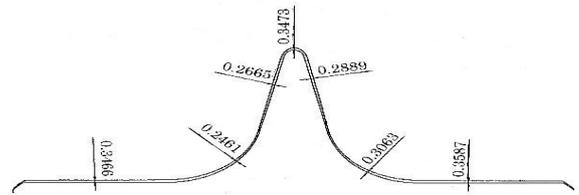
第 5 図 山型形状溶射膜厚分布図

ペルトンランナへの溶射時, 水切り先端部の溶射膜厚を測定することは不可能であるため, 水切り先端部を模した形状の山型形状試験片の溶射前後の形状測定を行い, 先端部の溶射膜厚 0.3mm を確保するための溶射回数を検証した。溶射後の形状を測定した結果を第 5 図に示す。山型形状試験片先端部の溶射膜厚は約 0.35mm, 先端部側面の溶射膜厚は 0.27~0.29mm, 先端丸め半径は基材形状 R1.1 に対して溶射後形状 R1.1~1.3 の範囲となり, 水切り先端付近は極端に先端丸め半径が変化することなく 0.3mm の溶射膜をほぼ均等に形成できる結果を得た。実機の溶射施工は本試験における溶射条件と同一の施工法で行うこととした。

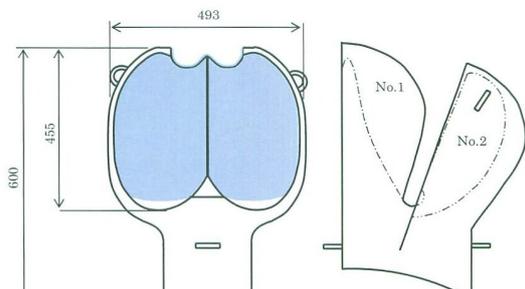
第6図 モデル形状

- ・モデル形状：第6図
- ・モデル材質：SCS6
- ・バケット数：2
- ・バケット内面溶射前仕上：グラインダー仕上 Ra1.6+ブラスト処理 Ra10~12.5
- ・溶射膜厚：0.3mm以上
- ・溶射範囲：第6図  指示部
- ・ワーク温度管理：150℃以下（目標 110℃）

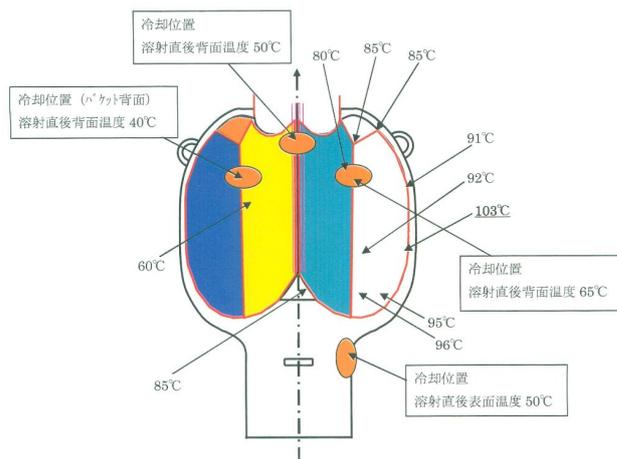
第7図 モデルバケット温度測定結果

溶射材料・母材との線膨張係数の違いにより加熱時・冷却時において母材の伸びに溶射皮膜が追従しきれず、その結果溶射皮膜に微細なクラックが発生するため、温度管理を行う必要がある。

溶射直後における溶射皮膜表面の温度を非接触式温度計により測定した結果及び溶射時の冷却位置を第7図に示す。冷却はバケット背面に圧縮空気(5kgf/cm<sup>2</sup>)を吹き付け実施した。ワーク温度目標の110℃以内で施工することができた。

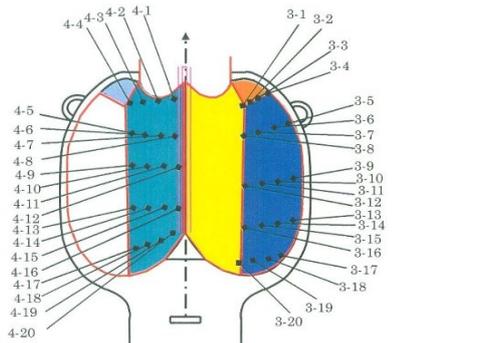
第8図 溶射膜厚測定部位

溶射膜厚測定部位を第8図、溶射膜厚測定結果を第5表に示す。第5表のとおり、ほとんどの箇所で溶射膜厚 0.3mm 以上を確保することができた。

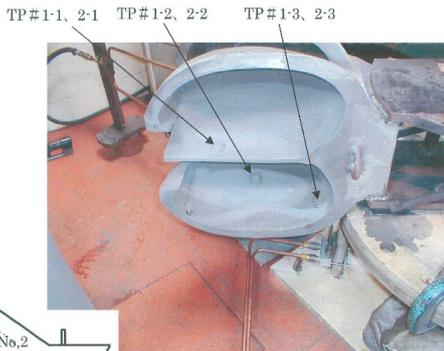
第10図 試験片取付位置

- ・試験片形状：第9図
- ・試験片材質：SUS410
- ・溶射材料：TP#1-1～1-3：溶射材①  
TP#2-1～2-3：溶射材②
- ・取付位置：第10図  
TP#1-1～1-3：No.1 バケツト  
TP#2-1～2-3：No.2 バケツト

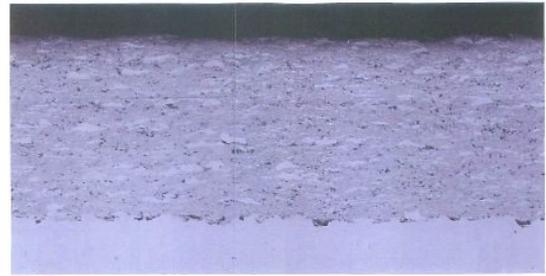
第11図 断面マイクロ組織(溶射材①)

第11図に断面マイクロ組織写真を示す。いずれの試験片ともにそれぞれ層間剥離・界面剥離及び線状欠陥は認められなかった。

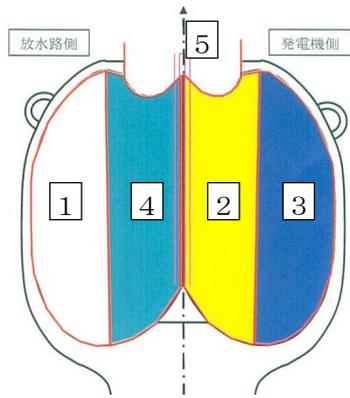
第16図 溶射範囲図

実機のペルトンランナにおいてはバケツト内面を全面溶射が可能であるため、溶射範囲はバケツト内面の全面とする。ただし、水切り付根部は高応力部であり、土砂水がほとんど当たらないため、溶射を行わない。

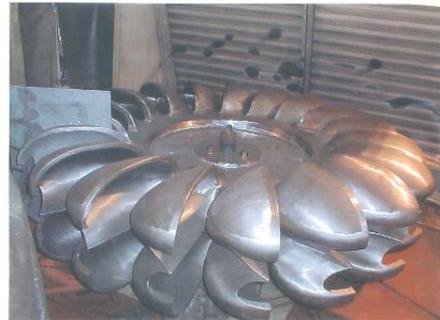
第18図 溶射段取

溶射段取、ティーチング、溶射、溶射バケットの写真を第18図～第21図に示す。

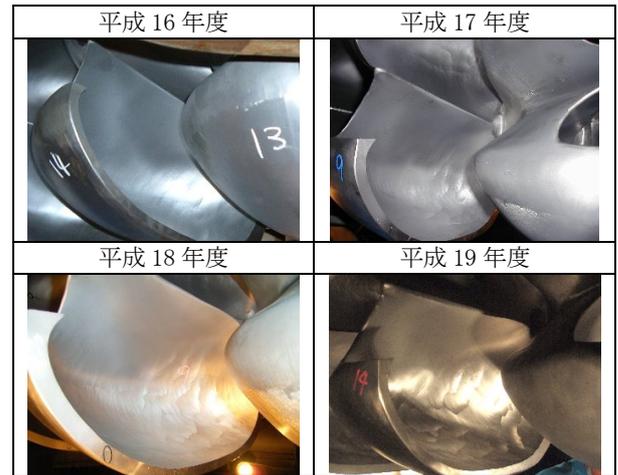
第22図 非溶射バケット

毎年9月頃に定期点検を行い、摩耗状況の確認を行った。第22～24図に摩耗状況写真を示す。非溶射バケットは全体的に摩耗が進行しているのに対し、溶射バケットは全体的な摩耗は少なく、局部摩耗が点在している程度であった。

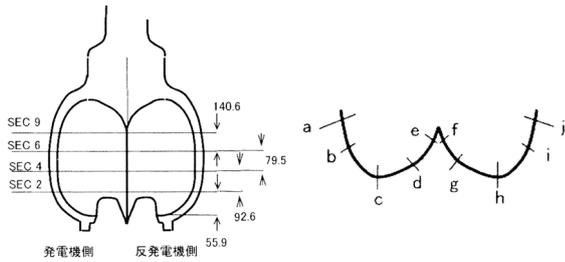
第 25 図 摩耗量測定部位

摩耗量を測定するにあたり、第25図のように測定点を分割し、プロフィールゲージを使用し測定した。

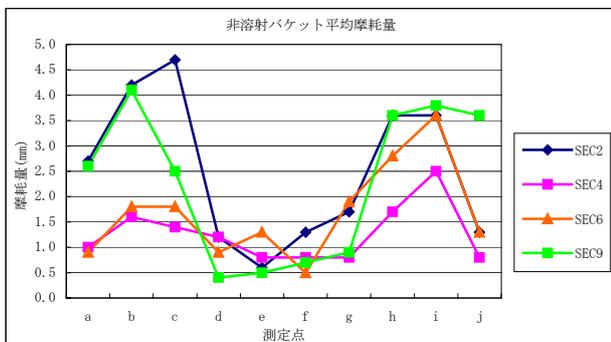
第 26 図 非溶射バケット平均摩耗量

4 年目（平成 19 年度）における非溶射バケット及び溶射バケットの平均摩耗量を第 26～28 図に示す。非溶射バケットは、バケット碗底部（測定点 b, c, h, i）の摩耗が著しく、従来の摩耗様相と同様であった。溶射バケットはバケット碗底部に、非溶射バケットと同様な摩耗の傾向は見られるが、摩耗量が非常に少なく、摩耗の進展が緩やかである。

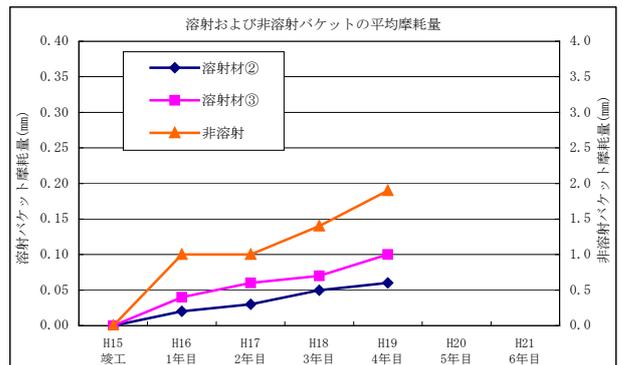
第 29 図 溶射及び非溶射バケット 平均摩耗量

第 29 図に平均摩耗量推移を示す。平成 19 年度の点検結果から、非溶射バケットの平均摩耗量が 1.90mm であるのに対し、溶射材②は 0.06mm、溶射材③は 0.10mm と非常に摩耗が少なく、全体的に溶射皮膜（0.3mm）が残存していた。

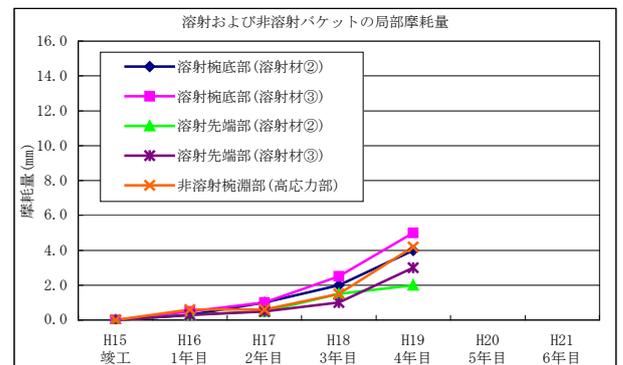
第 30 図 溶射及び非溶射バケット 局部摩耗量

第 30 図に局部摩耗量推移を示す。非溶射バケットは全体的に摩耗しており、特にバケット先端部・付根部・碗底部に局部摩耗が見られた。これは従来の最大摩耗箇所と概ね一致している。一方、溶射バケットは全体的な摩耗は少ないが、碗底部（低応力部）の一部（溶射皮膜が剥離した箇所）と先端部（高応力部）の一部に局部的な摩耗が進行しているが、致命的な欠陥には至らない。

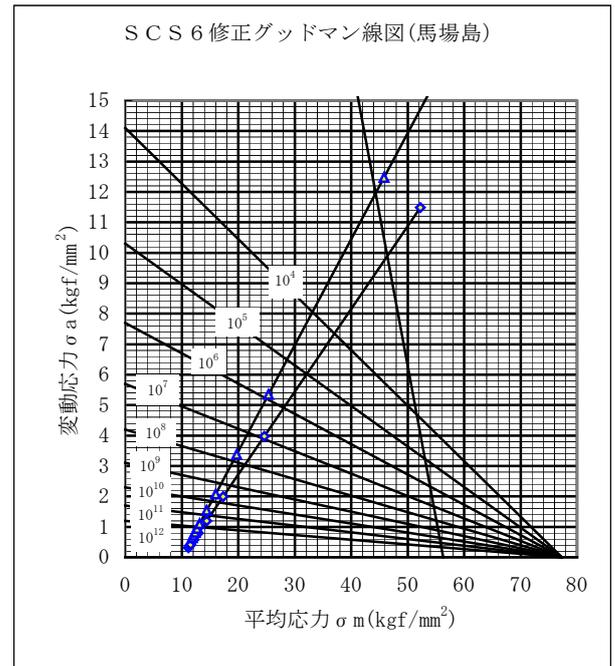
第 32 図 グッドマン線図

低応力部及び高応力部のそれぞれについて、局部摩耗が最も進行している部位のグッドマン線図による応力軌跡を第 32 図に示す。

この分布図から許容繰返数  $N_{fi}$  を読み取り、年間にランナバケットに作用する「繰返数  $N_i$  との比率( $N_i/N_{fi}$ )」を求め、この累積被害  $\Sigma(N_i/N_{fi})$  が 0.5 を超える年数及び限界摩耗量を算出した。

- ・高応力部設計厚み 16.8mm の限界摩耗量:約 7mm
- ・低応力部設計厚み 30mm の限界摩耗量:約 15mm

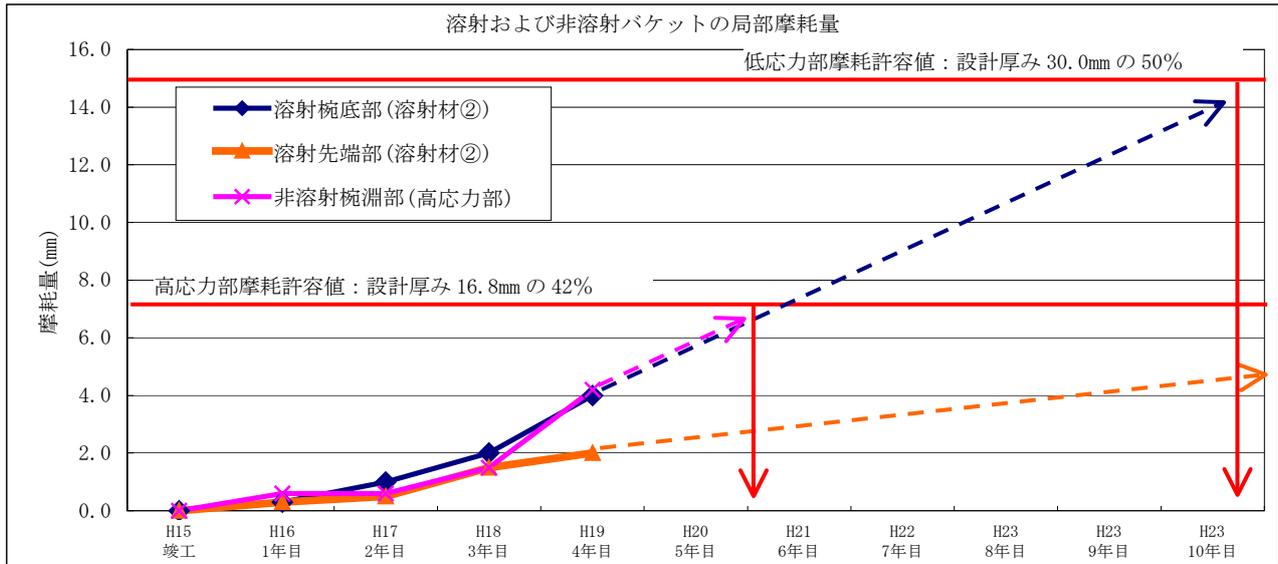
第 33 図 非溶射及び溶射バケット(溶射材②) 取替周期想定図

第 33 図に示すようにこの限界摩耗量から最も摩耗進展性の少ない溶射材②のバケットと非溶射バケットとの推定寿命を比較した。

非溶射バケットは全体的に摩耗しており、取替周期を決定する高応力部で推定した場合、取替時期となる摩耗管理値に達するのは 5 年目前後と想定される。一方、溶射材②の溶射バケットは、低応力部（腕底部）の局部摩耗が進行しており、摩耗管理値に達するのは 10 年目前後と想定される。高応力部（付根部・先端部）でも局部摩耗が発生しているが、摩耗速度は遅いため、取替周期を決定付けるには及ばない。

以上のことから、従来の非溶射バケットに比べ、溶射材②の溶射を施すことによって、取替周期を 2 倍程度延伸できることが検証できた。
