志賀原子力発電所 1号機 残留熱除去系 B系スプレイ弁の閉め忘れについて

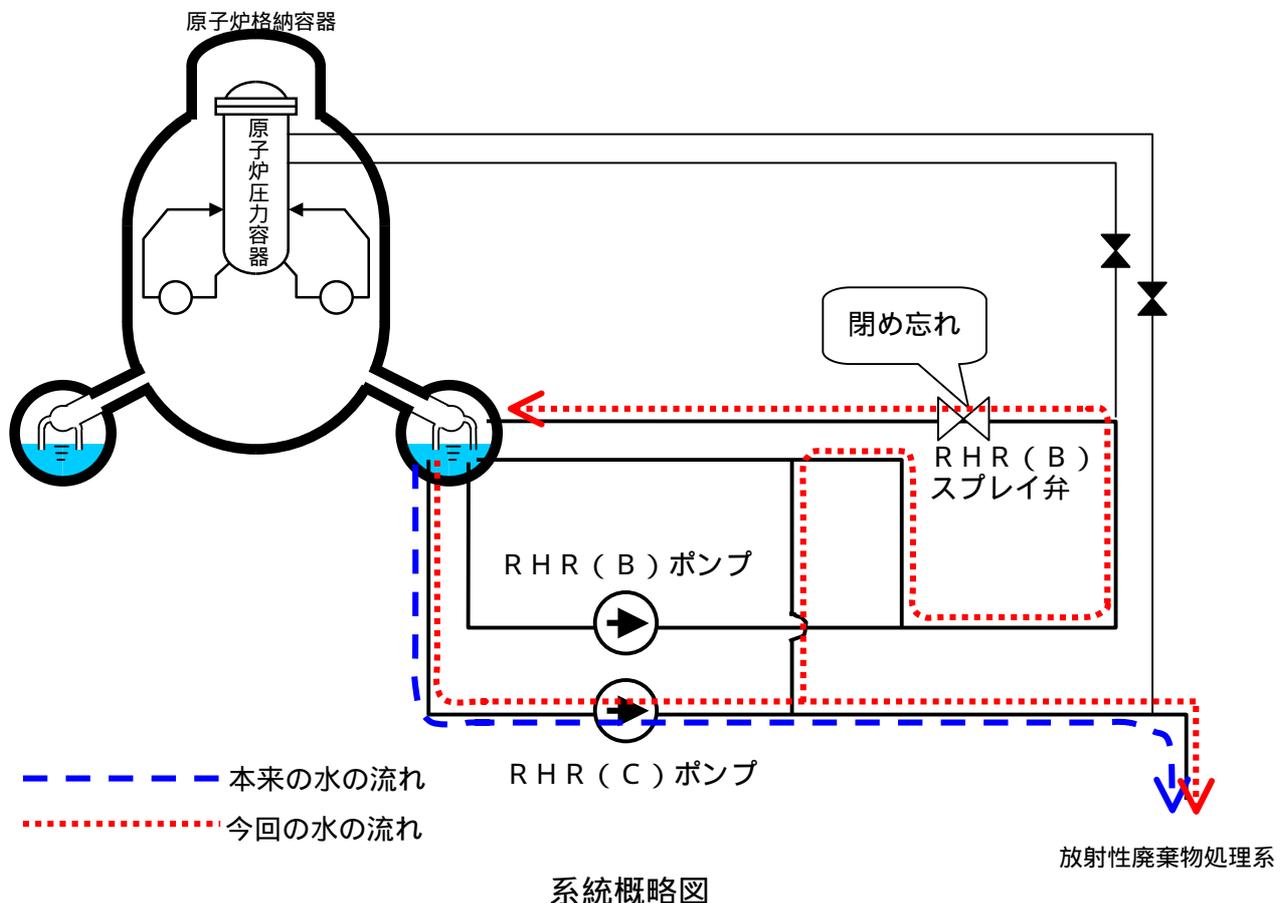
定期検査中の志賀1号機において、平成18年3月10日10時30分頃、圧力抑制室¹内での作業のため入域した作業員が、残留熱除去系²（以下「RHR」という）から圧力抑制室内に水が流入したと思われる痕跡があることを発見しました。

原因は、圧力抑制室の水抜き時にRHRのC系のポンプを起動した際、RHRのB系のスプレイ弁³を閉め忘れていたために水が流入したものです。

- 1 圧力抑制室：常時水を保有しており、万一の原子炉の冷却材喪失時等に、放出された蒸気を冷却凝縮するための設備。残留熱除去系の水源にもなっている。
- 2 残留熱除去系：通常の原子炉停止時や復水器が使用できない時に原子炉の崩壊熱を除去し、原子炉冷却材喪失時には炉心の冷却を行なう系統。
- 3 スプレイ弁：緊急時に圧力抑制室内の冷却・減圧を目的とした水を注入する弁。

閉め忘れた当該弁は、本事象発生前に実施していたRHRのB系の水抜き時に当該弁を開状態としていたため、対策として、当該弁による水抜き終了後は当該弁を速やかに閉めることを手順書に明記しました。
