志賀原子力発電所の燃料集合体チャンネルボックス 上部（クリップ）の一部欠損について

平成24年8月29日
北陸電力株式会社

チャンネルボックス上部の一部欠損状況

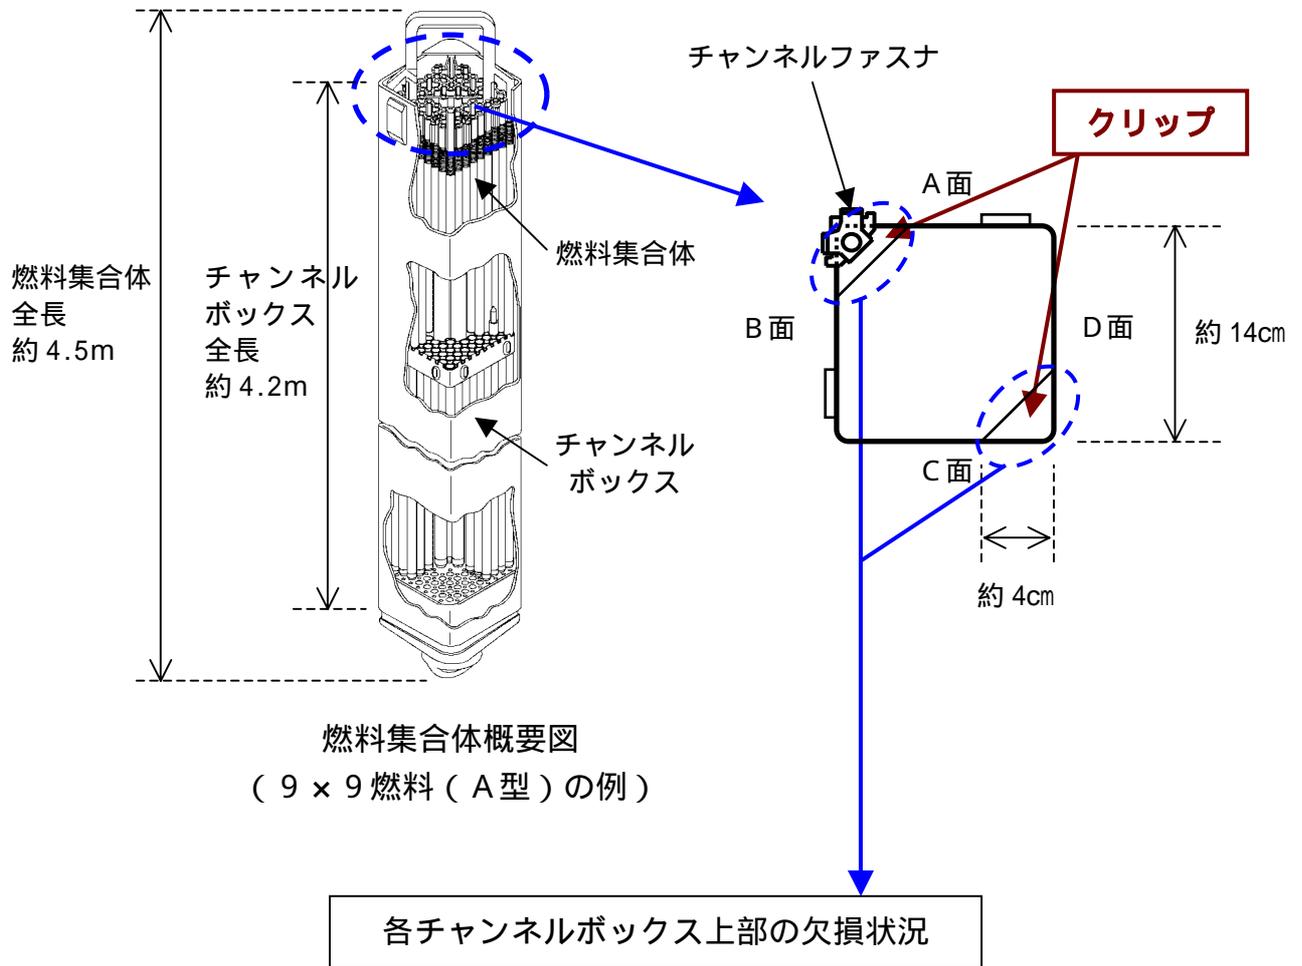
昨日（8月28日）、志賀原子力発電所の使用済燃料貯蔵プールにある燃料のチャンネルボックスの調査が終了し、1号機の燃料のチャンネルボックス3体の上部（クリップ）に一部欠損を確認しました。また、2号機の燃料のチャンネルボックスに欠損はありませんでした。

燃料集合体にチャンネルボックスを着脱するための工具を取付けるため及びチャンネルボックスを固定するために設けられている部位。

今後、影響の評価、原因の究明及び再発防止対策の策定等を実施します。
