## 志賀原子力発電所 1号機原子炉冷却材再循環ポンプ A号機の 点検・調整のための原子炉手動停止の原因と対策について

平成14年4月9日  
北陸電力株式会社

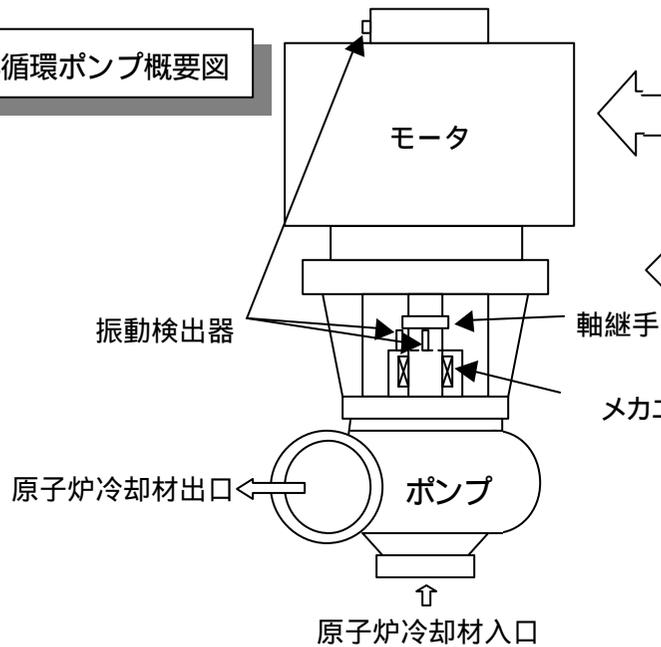
## 再循環ポンプ概要図

軸振動値の変動事象について、分解・点検の結果及び運転・保守記録の確認から、異常は認められず、軸振動値の変動時にシールキャビティ温度が上昇していることから、メカニカルシール（軸封部）の摺動面の当たりが偶発的に変化することにより、シールキャビティ温度が上昇するとともに、摺動面の摩擦抵抗が増加し、軸がぶれて軸振動値が変動したものと推定されます。

また、軸振動値がこれまでの運転実績に比べ高くなった事象については、分解・点検の結果及び運転・保守記録の確認から、異常は認められず、ポンプの組立時に生ずるわずかな不釣合いによる偶発的なものと考えられます。

なお、今回確認されたスペーサプラグとモータ軸下端における外周部の均一でない当たり面も軸振動値を高くした要因であると推定されます。

以上のことから、PLR ポンプ A 号機のメカニカルシール及び軸継手部を分解し、手入れ後、再調整・組立てを実施することとしました。

さらに、念のため、再組立てにあたっては、メカニカルシールの摺動部品等を新品に取り替えます。また、スペーサプラグとモータ軸下端における外周部の当たり面が均一となるように当たり面を管理することとしました。
