## 志賀原子力発電所1号機 原子炉冷却材再循環（B）系配管等の溶接部点検終了について

平成15年8月26日  
北陸電力株式会社

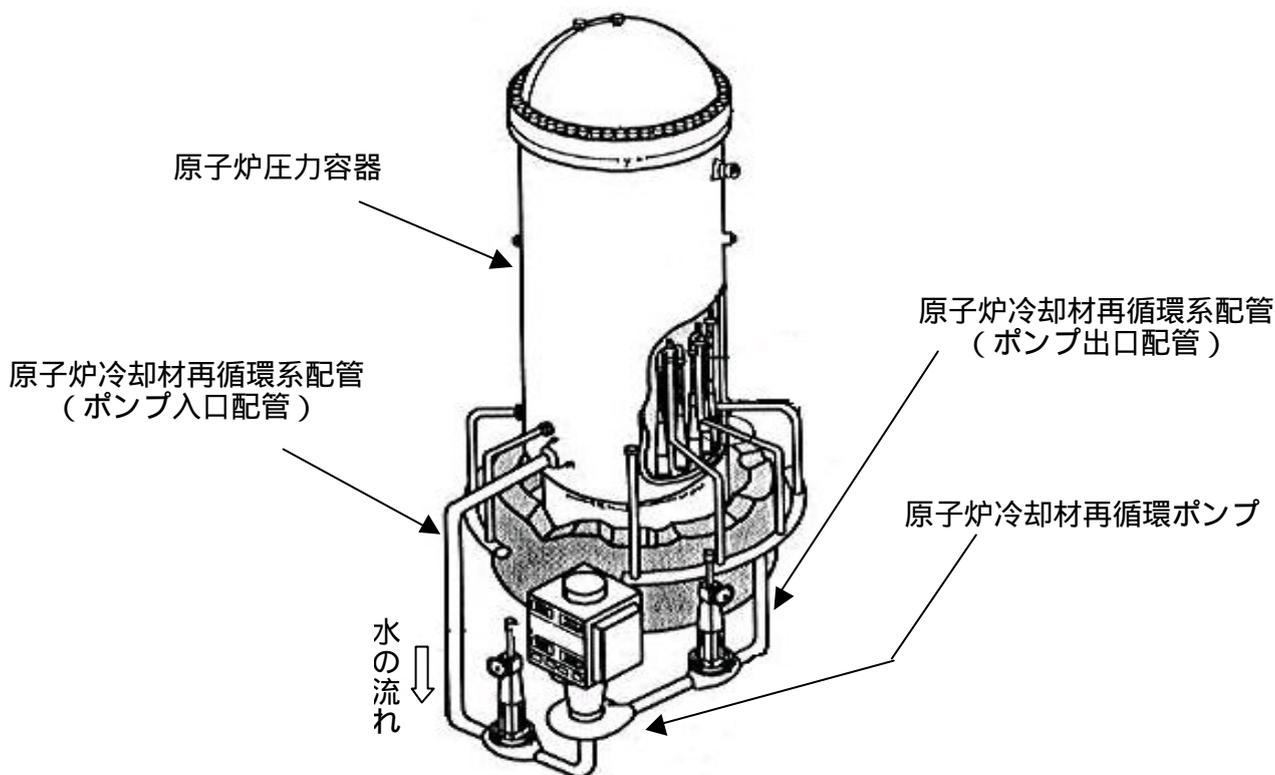
原子炉冷却材再循環系配管 概要図

今回の定期検査において、7月6日から原子炉冷却材再循環系配管<sup>(注)</sup>等の溶接部を超音波探傷検査により点検しており、（B）系の配管溶接部等54箇所の点検が終了しました。点検の結果、4箇所（うち1箇所は7月29日にお知らせ済み）の配管溶接部の内表面にひびを確認しました。

ひびの状況		単位 (mm)			
溶接部	ひびの状況		配管寸法		
	長さ	深さ (最大)	外径	肉厚	強度上必要な肉厚
①	約 27 <sup>*1</sup>	約 3.0	約 560 <sup>*1</sup>	約 28 <sup>*1</sup>	約 20
② <sup>*2</sup>	約 490	約 4.4	約 360 <sup>*3</sup>	約 28	約 20
	約 544	約 3.7			
	約 170	約 4.0			
③ <sup>*2</sup>	約 251	約 4.8	約 330 <sup>*3</sup>	約 35	約 20
	約 21	約 3.0			
	約 75	約 4.4			
	約 297	約 4.4			
④ <sup>*2</sup>	約 301	約 3.7	約 330 <sup>*3</sup>	約 35	約 23
	約 602	約 5.1

ひびが確認された箇所は、新品に取替えます。
