志賀原子力発電所の燃料集合体チャンネルボックス 上部（クリップ）の一部欠損に関する中間報告について

平成24年9月10日
北陸電力株式会社

「志賀原子力発電所におけるチャンネルボックス上部
(クリップ)の一部欠損について(中間報告)」の概要

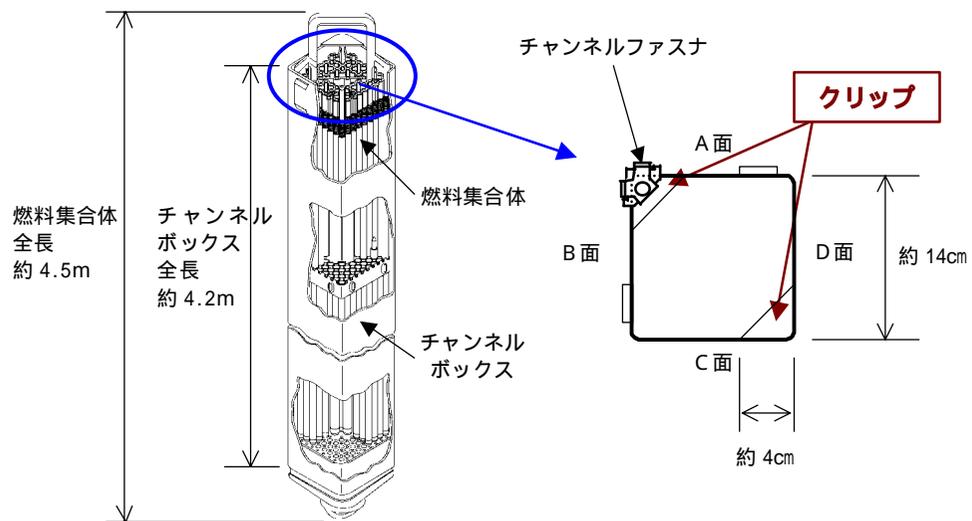
チャンネルボックス上部の一部欠損状況

使用済燃料貯蔵プール内にある燃料のチャンネルボックス上部(クリップ)の点検の結果、1号機の燃料のチャンネルボックス3体のクリップ接合部に欠損を確認した。2号機のチャンネルボックスに欠損はなかった。

使用済燃料貯蔵プール内にある燃料について、クリップ接合部に欠損が確認された燃料集合体の点検、原因究明、再発防止対策の策定等を実施し、平成25年3月を目途に報告書を提出する。
