## 志賀原子力発電所 マンスリーレポート（2018年8月分）

2018年9月10日  
北陸電力株式会社

志賀原子力発電所  
大雨によるモニタリングポスト No. 1 の故障について

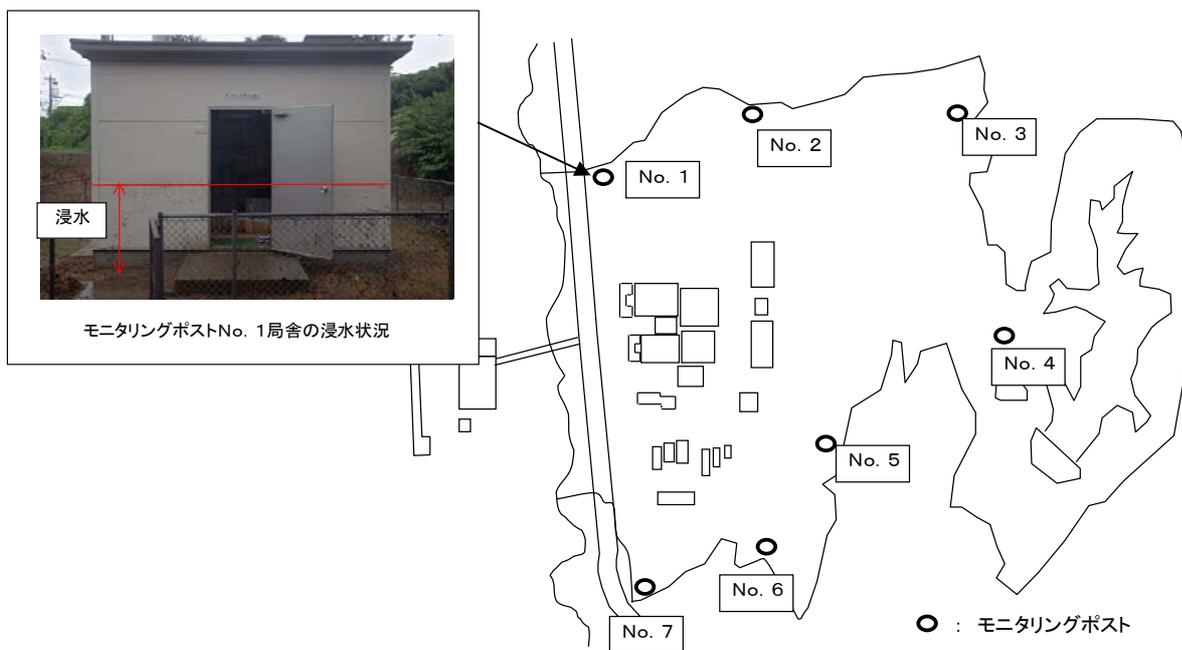
モニタリングポスト配置図

その他のモニタリングポスト No. 2～7の局舎については浸水はなく、大雨の影響はありません。

2018年8月31日10時29分、能登地方の大雨（発電所内降水量最大値：76mm/h）により、モニタリングポスト（以下「MP」という。）No. 1の局舎が浸水（床上1m程度）し装置が故障したため、測定が停止しました。

MP No. 1の故障原因は、大雨により、MP No. 1局舎周辺の排水路に落ち葉や枝が詰まり、排水不良となったことから、MP No. 1局舎周辺に雨水が滞留し、MP No. 1局舎の浸水に至ったためです。
