志賀原子力発電所 2号機

気水分離器仮置き用の脚の曲がりについて

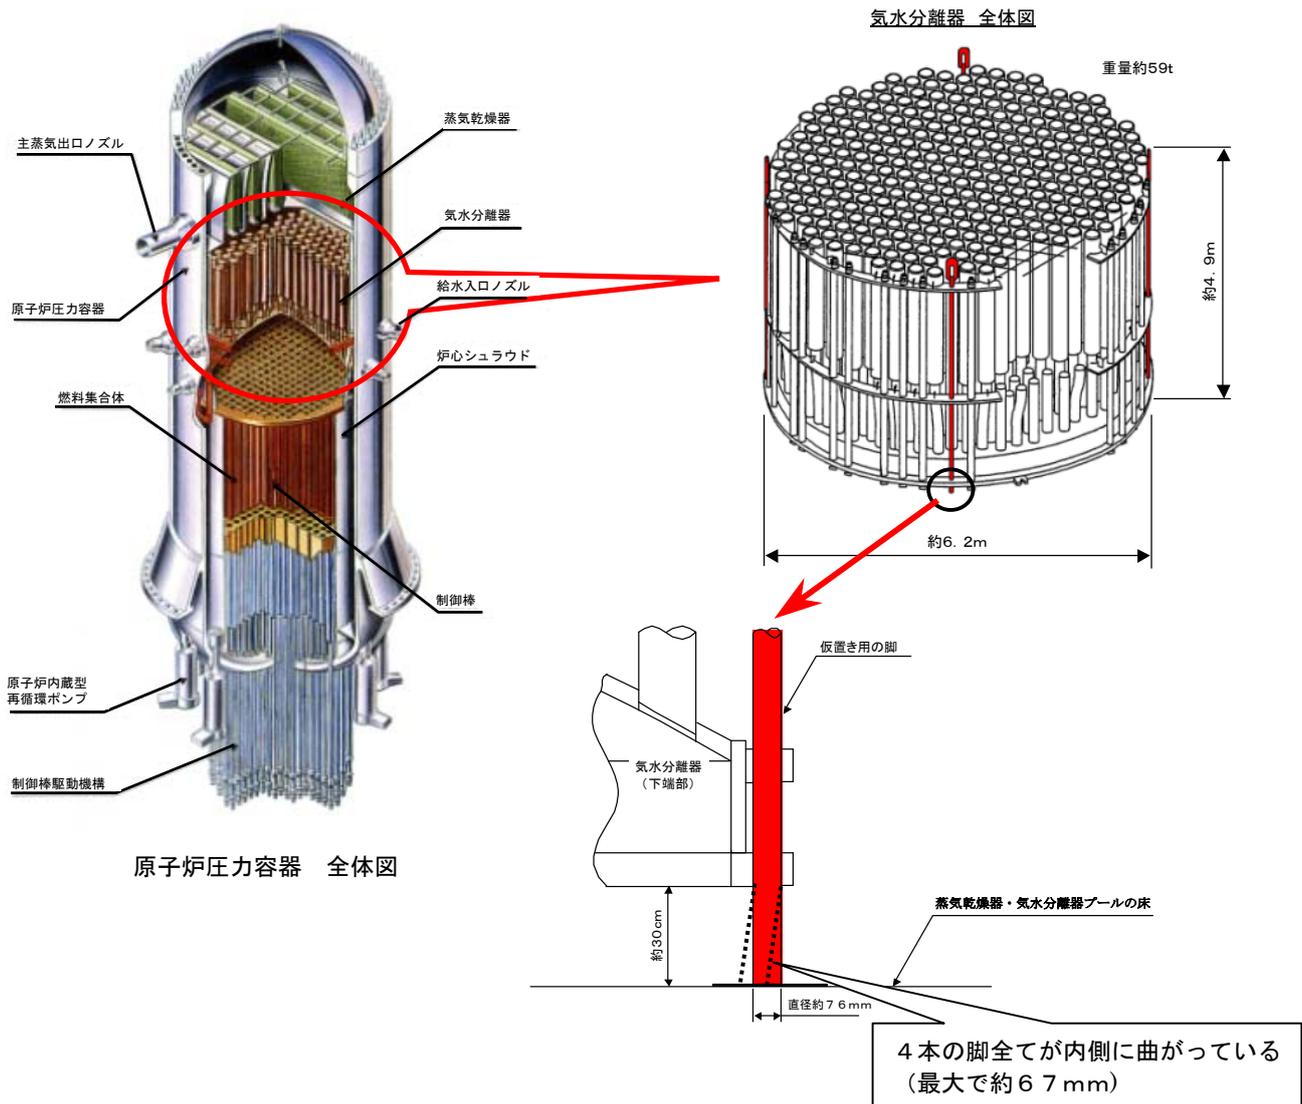
志賀原子力発電所 2号機は、能登半島地震の影響を確認するため、蒸気乾燥器・気水分離器プール（以下「DSP」という。）内を点検していたところ、5月19日にDSP内に仮置きしている気水分離器*1の仮置き用の脚*2 4本全てが内側に曲っていることを確認しました。

曲がりには地震の影響により発生したと考えられ、気水分離器の機能上問題となるものではありませんが、今後、適切に補修することといたします。

また、気水分離器全体を点検した結果、仮置き用の脚以外は異常がないことを確認しております。

定期検査時等に気水分離器を原子炉内から取り外してDSPに仮置きするためのステンレス製の4本の脚。
