敦賀火力発電所2号機の運転停止について

平成23年12月1日
北陸電力株式会社

【石炭バーナー損傷の概要】

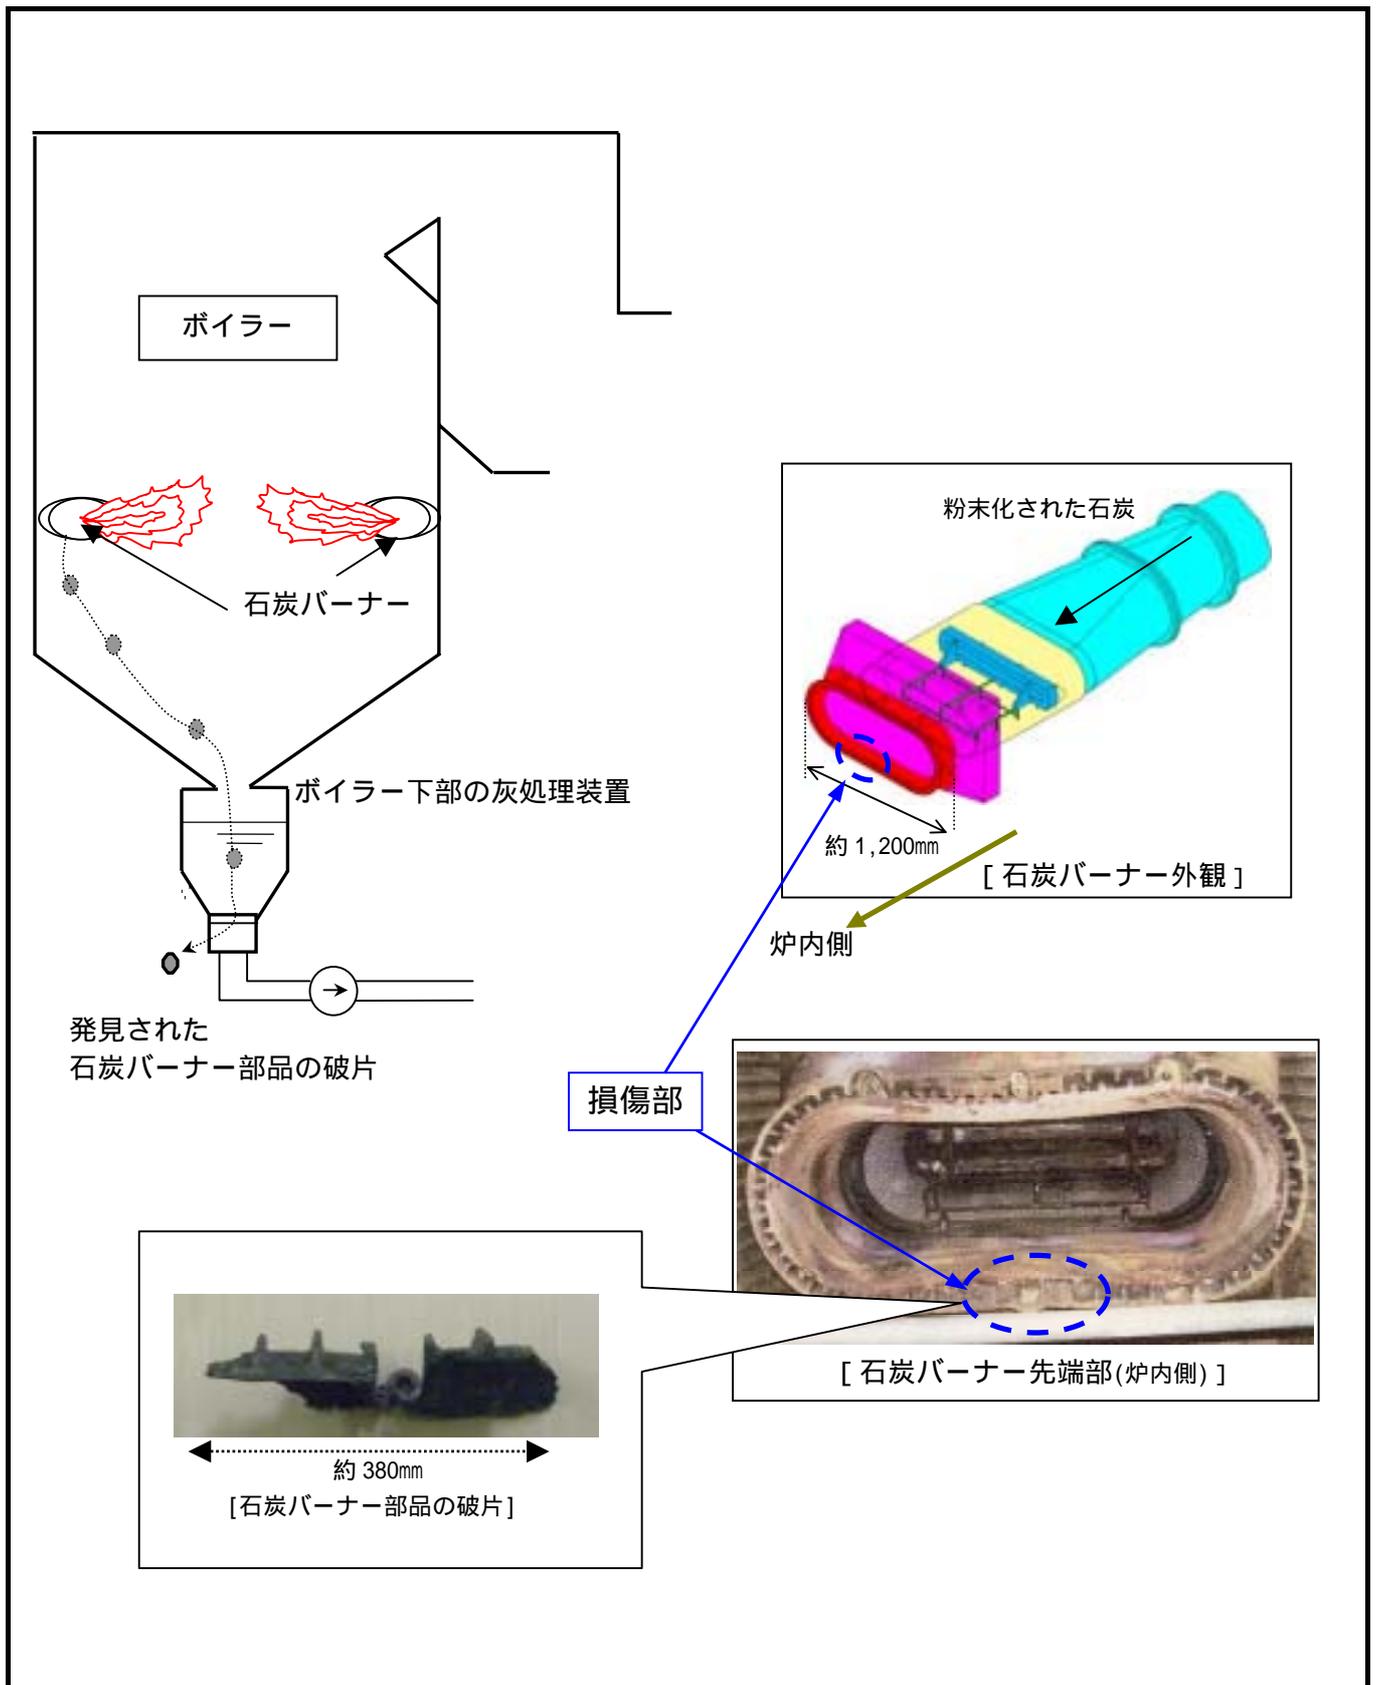
敦賀火力発電所2号機(定格出力：70万kW)は、通常運転中のところ、11月30日17時頃、ボイラー下部の灰処理装置¹よりボイラー石炭バーナー²部品の破片が発見されました。そのため、出力を低下し確認を行ったところ、石炭バーナーに損傷が認められたことから、点検を実施するため、本日(12月1日)、1時1分に発電を停止しました。

損傷が生じた原因については、現在調査中です。
